四川省绵竹至茂县公路绵竹段变更新增工程  
对四川九顶山省级自然保护区自然资源、自然  
生态系统及主要保护对象

# 影响评价报告

四川省林业勘察设计研究院

二〇一九年九月

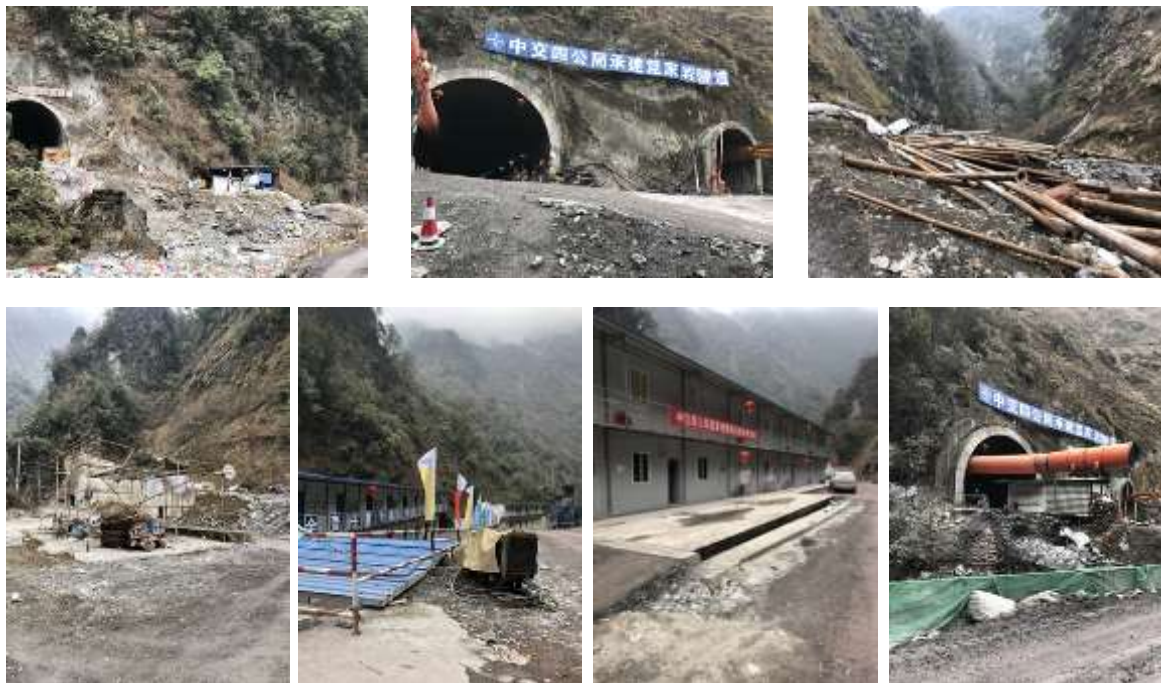
现场照片： 蓝家岩隧道口及周边临时施工场地

新增用地集中在蓝家岩隧道口及周边岩隧道口。该部分工程内容位于桂花岩隧道至蓝家岩隧道入口之间，为 2015 年施工时受河道抬升影响而造成洞口升高后引起的超范围占地。为了保障控制工程蓝家岩隧道和桂花岩隧道的安全施工和运营需要而建设。主要建设内容为蓝家岩和桂花岩隧道进出、口新增用地 3 处，隧道配套隧道机电设备用地 2 处，施工便道 2 处（约 500 米）、施工场地 6 处、施工驻地 1 处、拌合站 1 处，

位于大熊猫国家公园核心保护区内。该部分在大熊猫国家公园成立前，未取得林业主管部门许可，已施工占地，按照要求，需要补办手续。

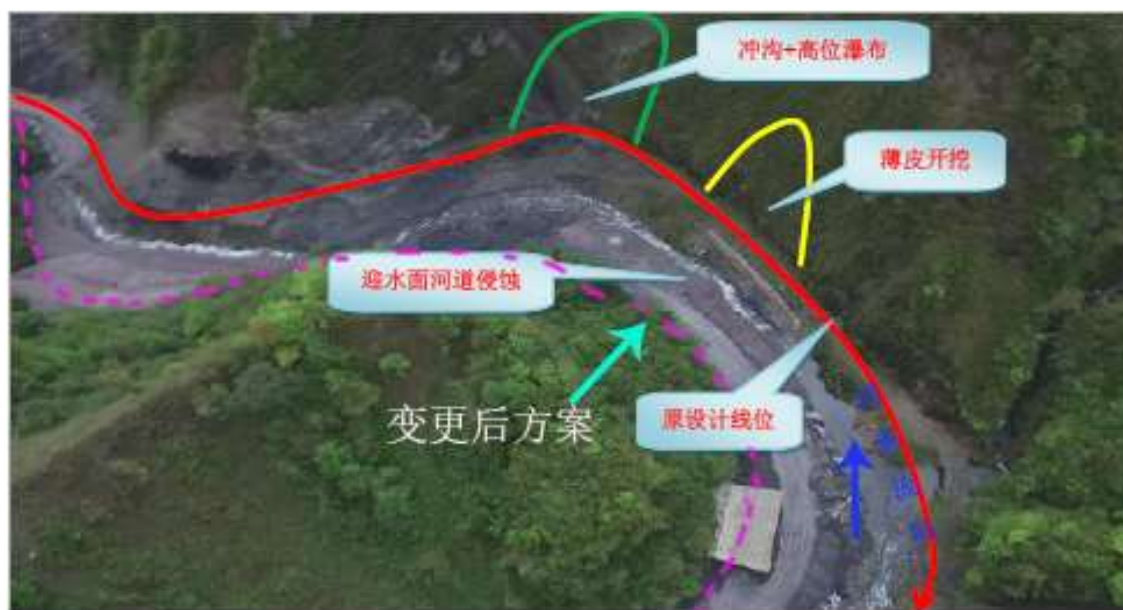
图 2-2 蓝家岩隧道口连接线变更调整示意图

为保障公路运营期安全，2019 年 5 月 30 日，德阳市交通局、绵竹市交通局等单位协同设计、施工单位和各方专家提出了对蓝家岩隧道口连接线 K42+430~K43+370 进行改线变更。线路变更位置及与原线路的关系见图 2-2 所示。

变更前路线设置长链 4.101 米， $K42+818.034=K42+813.933$ ，路线长度 944.101 米，变更后路线设置短链 87.521 米， $K43+102.479=K43+190$ ，路线长度 852.479 米，较变更前减短 91.622 米，设置蓝家岩 1 号大桥，蓝家岩 1 号中桥，蓝家岩 2 号中桥，蓝家岩隧道进口桩号  $K43+206$  与原设计一致，进口标高较原设计降低约 2.5 厘米。

但由于地震以来，河道常年受暴雨冲刷、掏蚀等作用下，沿线崩塌、落石、坡面泥石流等地质灾害严重，每年河道改道对原设计的沿河工程影响很大，尤其是蓝家岩隧道进口接线段 K42+430~K43+370。由于地震造成河道变迁和下切、原设计路线处出现新的地质病害（冲沟+高位瀑布、薄皮开挖、河流对冲面），如果按照原设计施工，路基安全无法保证，难以保障运营期工程和线路上过往车辆和人员的安全。

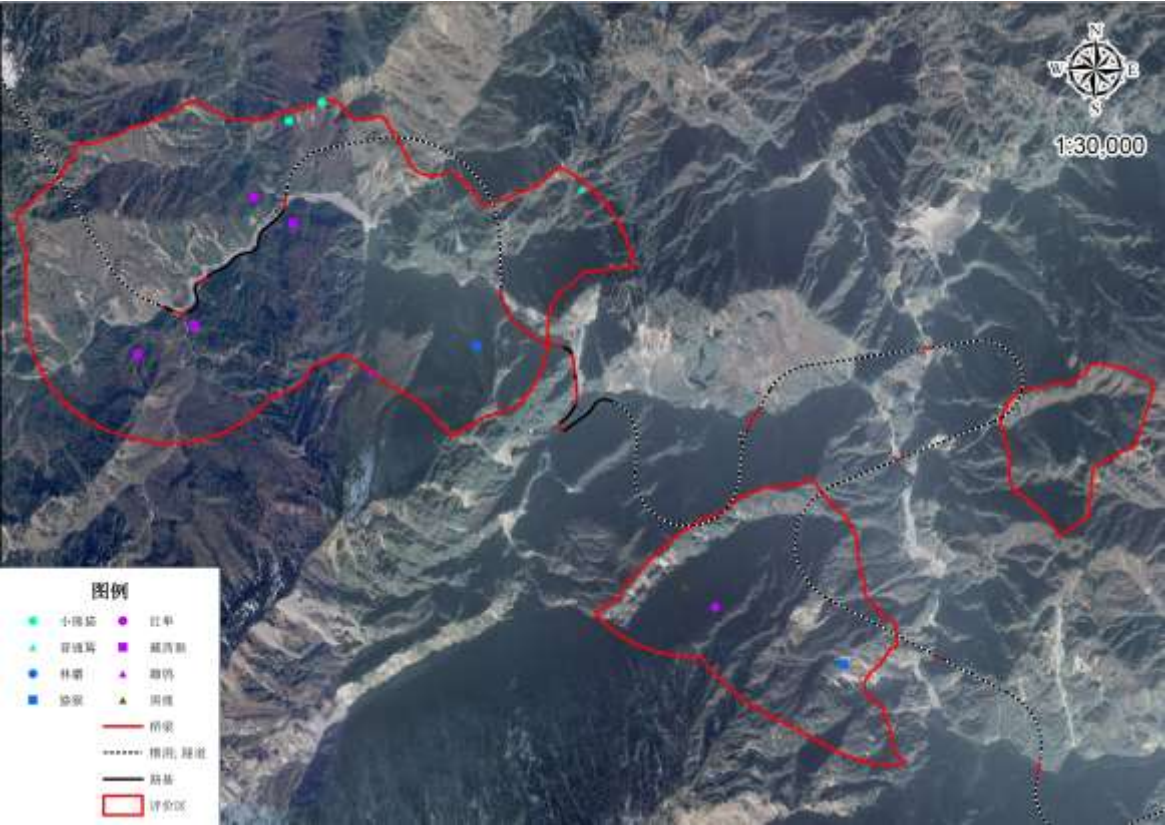
图 5-2 野外调查的国家重点保护野生动物分布示意图

评价区分布的据调查，评价区分布国家 I 级保护动物有林麝；国家 II 级保护动物有藏酋猴、雕鸮、黑熊、红隼、猕猴、普通鵲、小熊猫等。本次评价仅对外业调查发现实体或活动痕迹的主要保护动物的分布数量进行估计，详见表 5-26。

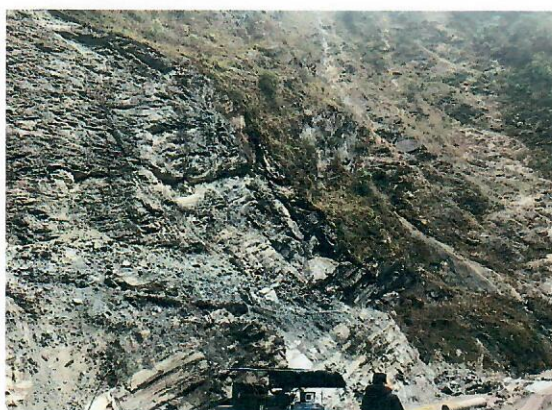
图 3 原设计经过区域

九顶山保护区境内，其中桂花岩隧道已建成，长河坝隧道、东河 1 号隧道与滴水岩隧道建设均要穿过保护区实验区，但隧道口建设均在保护区外。项目所在区域植被主要川莓灌丛、杜鹃林为主，属于典型的次生灌丛，偶有冷杉林等乔木，同时还有少量青川箭竹分布。山势较为陡峭（图 3），安全性低，在现场发现，河道受到暴雨、洪水影响严重，形成了河道堵塞或改道时有发生。

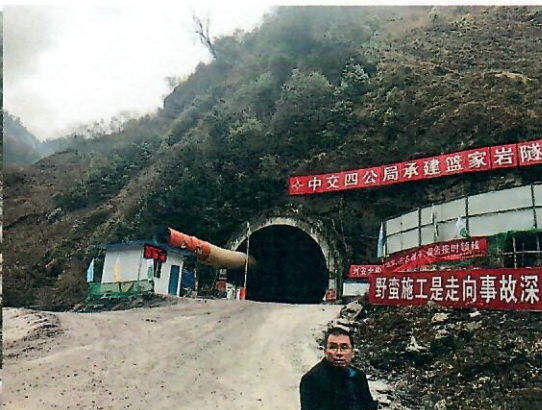
图 4 蓝家岩隧道已经进行了施工

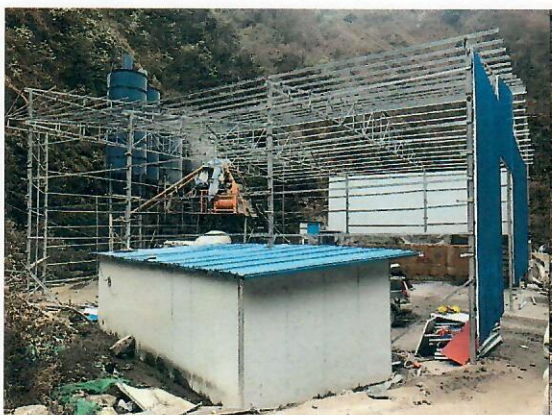
图 5 临时施工厂房

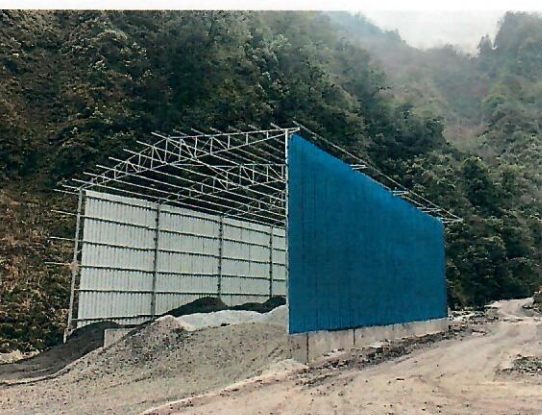
图 6 临时渣料场
