省道 S203 岳池段升级改造工程项目  
对四川广安白云湖国家湿地公园的  
**生态影响评价报告**

项目编号：川林 21009

项 目 名 称 : 省道 S203 岳池段升级改造工程项目对四川广安白云湖国家湿地公园的生态影响评价报告

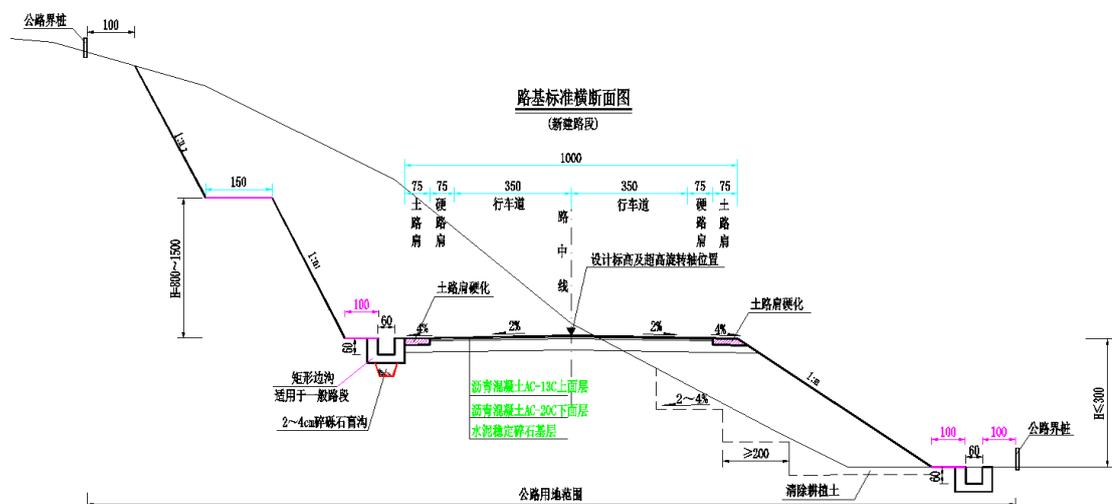
图 2.1 新建路段路基标准横断面图

拟建项目横断面设置为：路幅宽 10.0 m=0.75 m 土路肩+0.75 m 硬路肩+2×3.5 m 行车道+0.75 m 硬路肩+0.75 m 土路肩。路基标准横断面图如下所示。

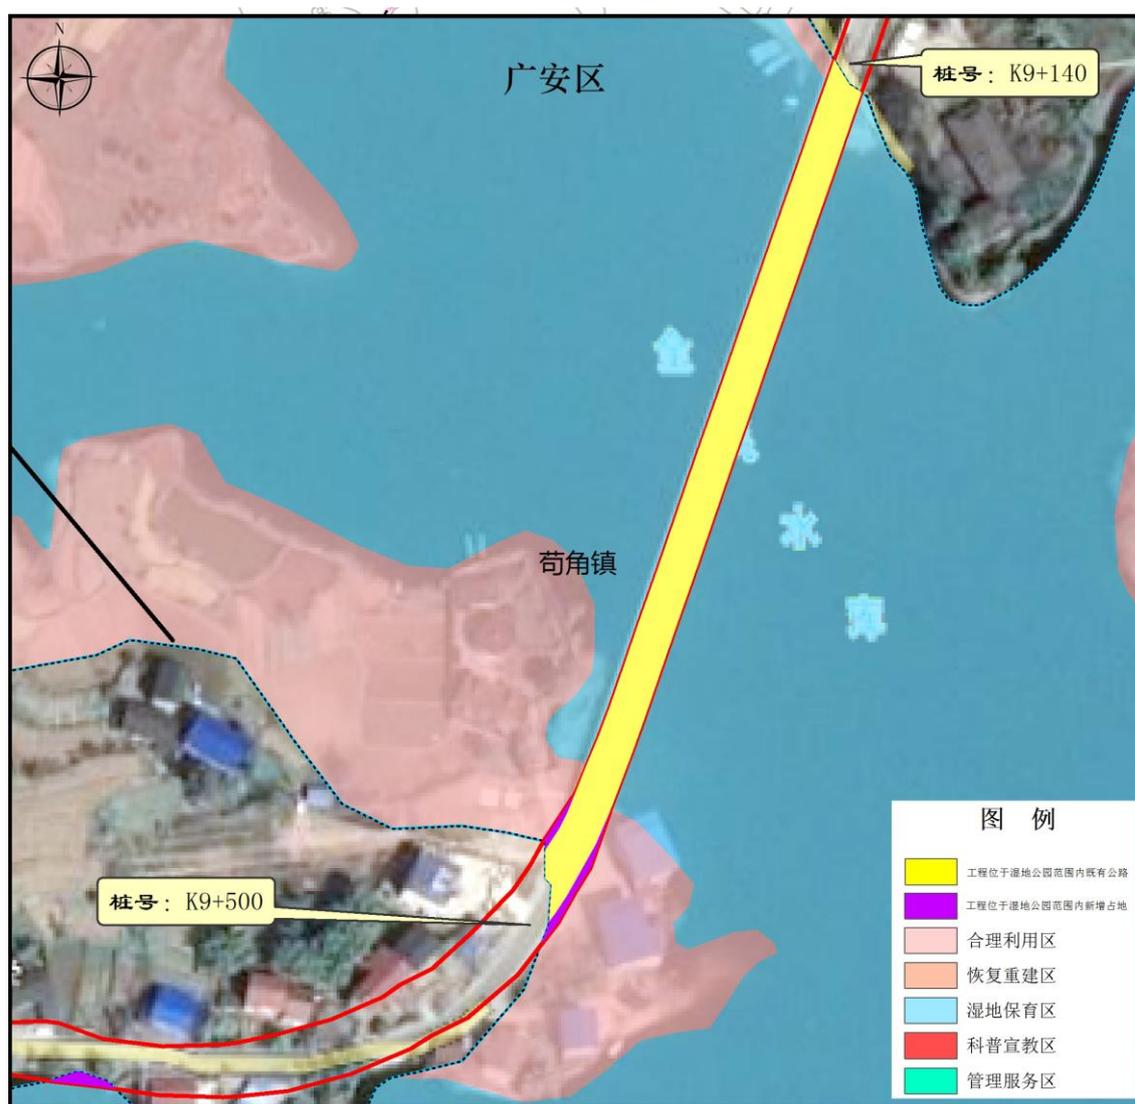
图 2.3 湿地公园内工程项目布局图

省道 203 线岳池段升级改造工程在湿地公园内利用既有红星大桥跨越湿地公园，涉及区间为 K9+140 至 K9+500 段。改造工程具体涉及湿地公园路线如表 2.6，项目与湿地公园的关系见图 2.3。

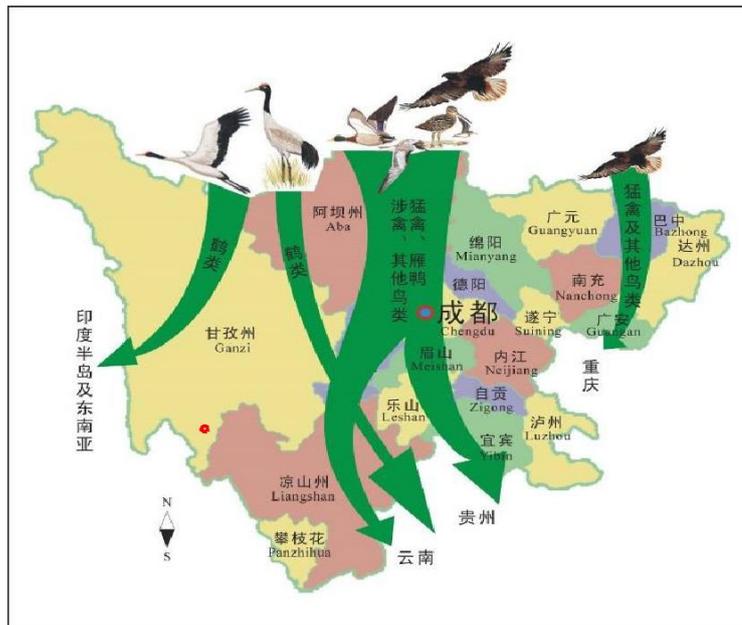
图 5.1 省道 S203 岳池段升级改造工程项目与四川候鸟迁徙通道关系图

据有关资料介绍，四川省主要有三个候鸟迁徙通道（图 5.1），其中：西部通道主要为以黑颈鹤（*Grus nigricollis*）、灰鹤（*Grus grus*）等为代表的鹤类的迁徙通道，路线起于青海省及其以北区域，途经阿坝、甘孜等地，迁徙至印度或四川以南地区；中部通道主要为猛禽、涉禽、雁鸭等鸟类的迁徙通道，起于甘陕及其以北地区，途径阿坝、成都、乐山、宜宾、凉山等地，迁徙至四川以南地区；东部通道主要为猛禽及其他鸟类的迁徙通道，从陕西进入，途经巴中、南充、广安等地离开四川。省道 S203 岳池段升级改造工程项目位于东部候鸟迁徙通道区域左侧，但东部猛禽通道主要分布于广安华蓥市平行谷岭区域，此外，该项目为扩建项目，施工前已存在车辆行人固有干扰，且工程施工在湿地公园内长度仅为 292 m，因此工程建设对主要候鸟迁徙路线影响不明显。

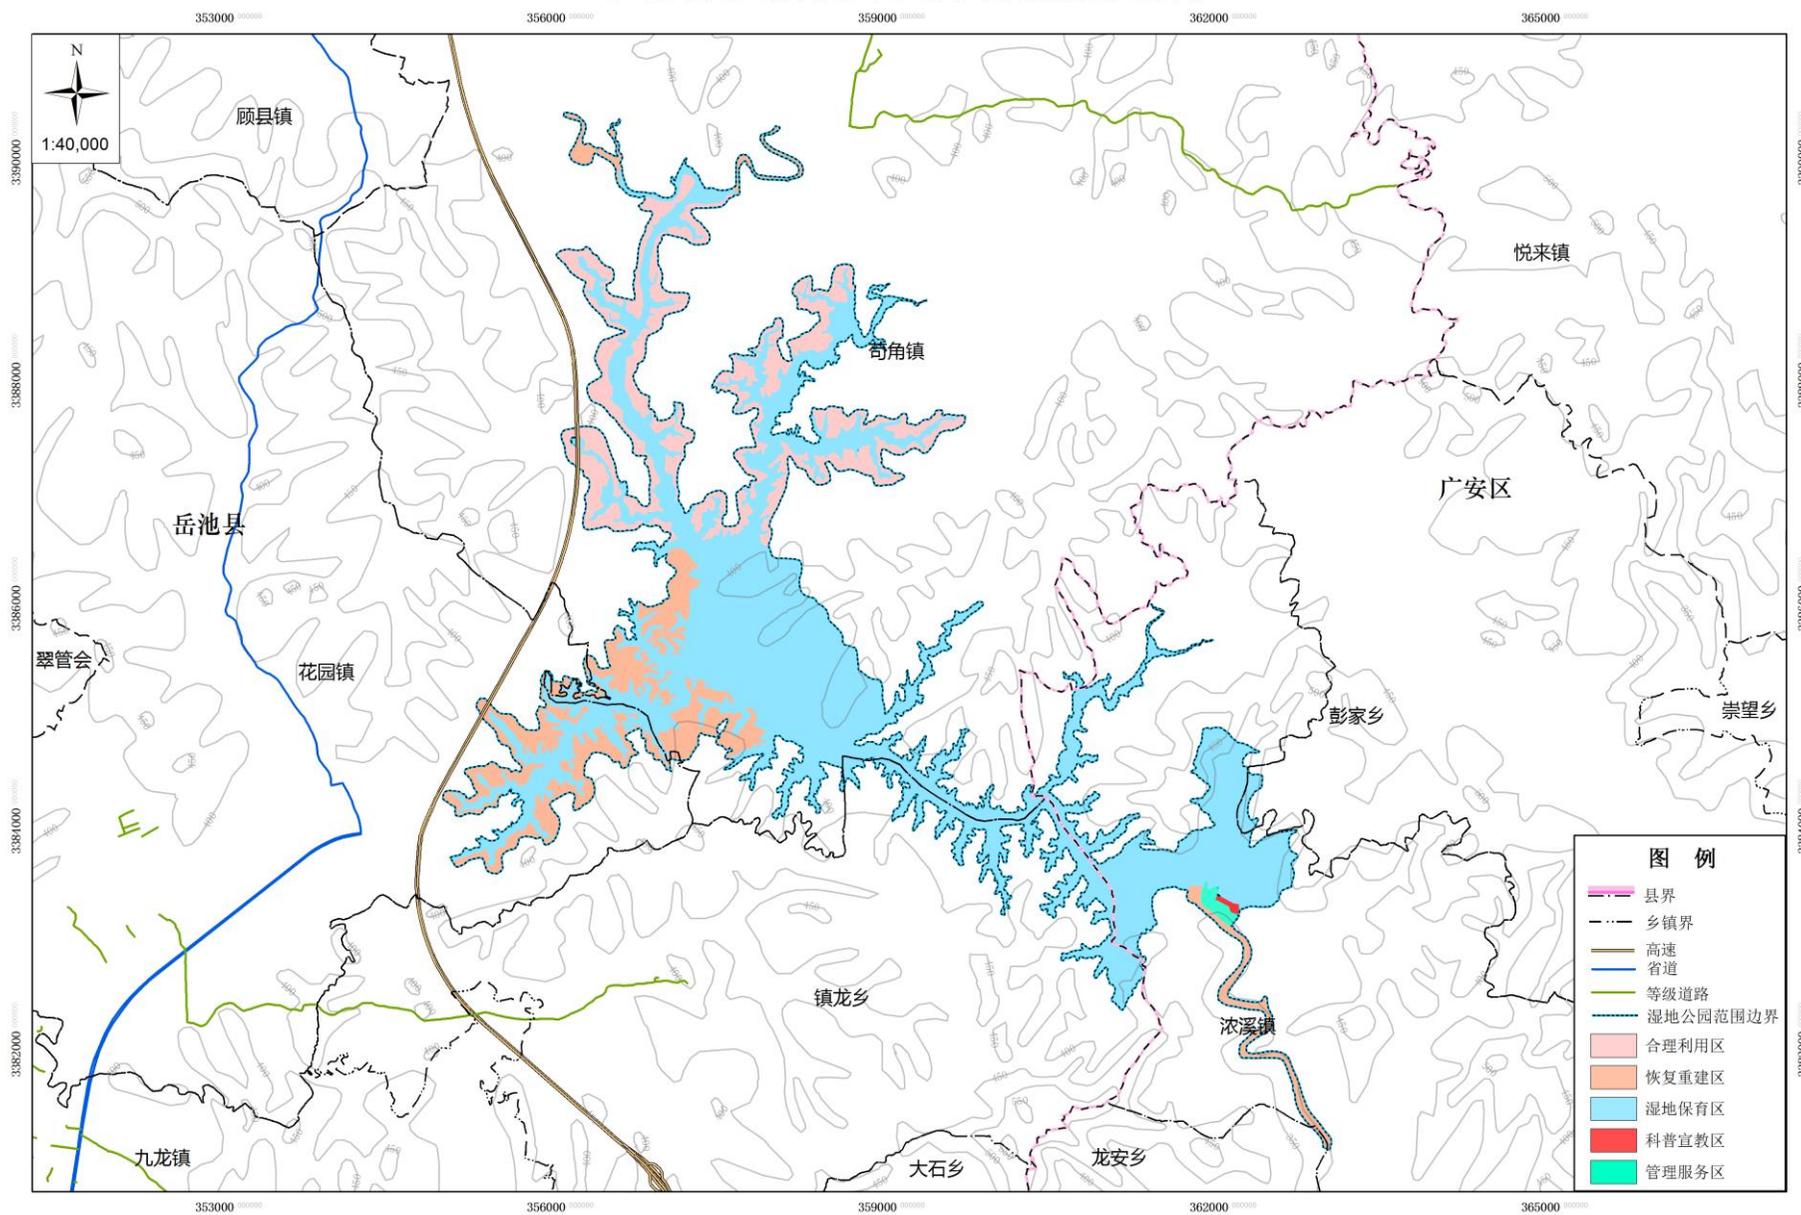
附图2

### 广安白云湖国家湿地公园功能分区图

**3.合理利用区。**该区位于湿地公园西北面,地理位置介于东经 $106^{\circ} 33' 07''$ - $106^{\circ} 33' 46''$ ,北纬 $30^{\circ} 33' 10''$ - $30^{\circ} 33' 54''$ ;全区面积 $213.05 \text{ hm}^2$ ,占湿地公园总面积的17.2%,包括西北面稻田湿地和汇水区区域,可开展具有地方特色的游憩体验活动,较易吸引游客逗留。建设重点:在遵循总体原则的基础上,以调整产业结构、满足游客心理、生理的休闲活动或不损害湿地生态系统的资源综合利用为主。

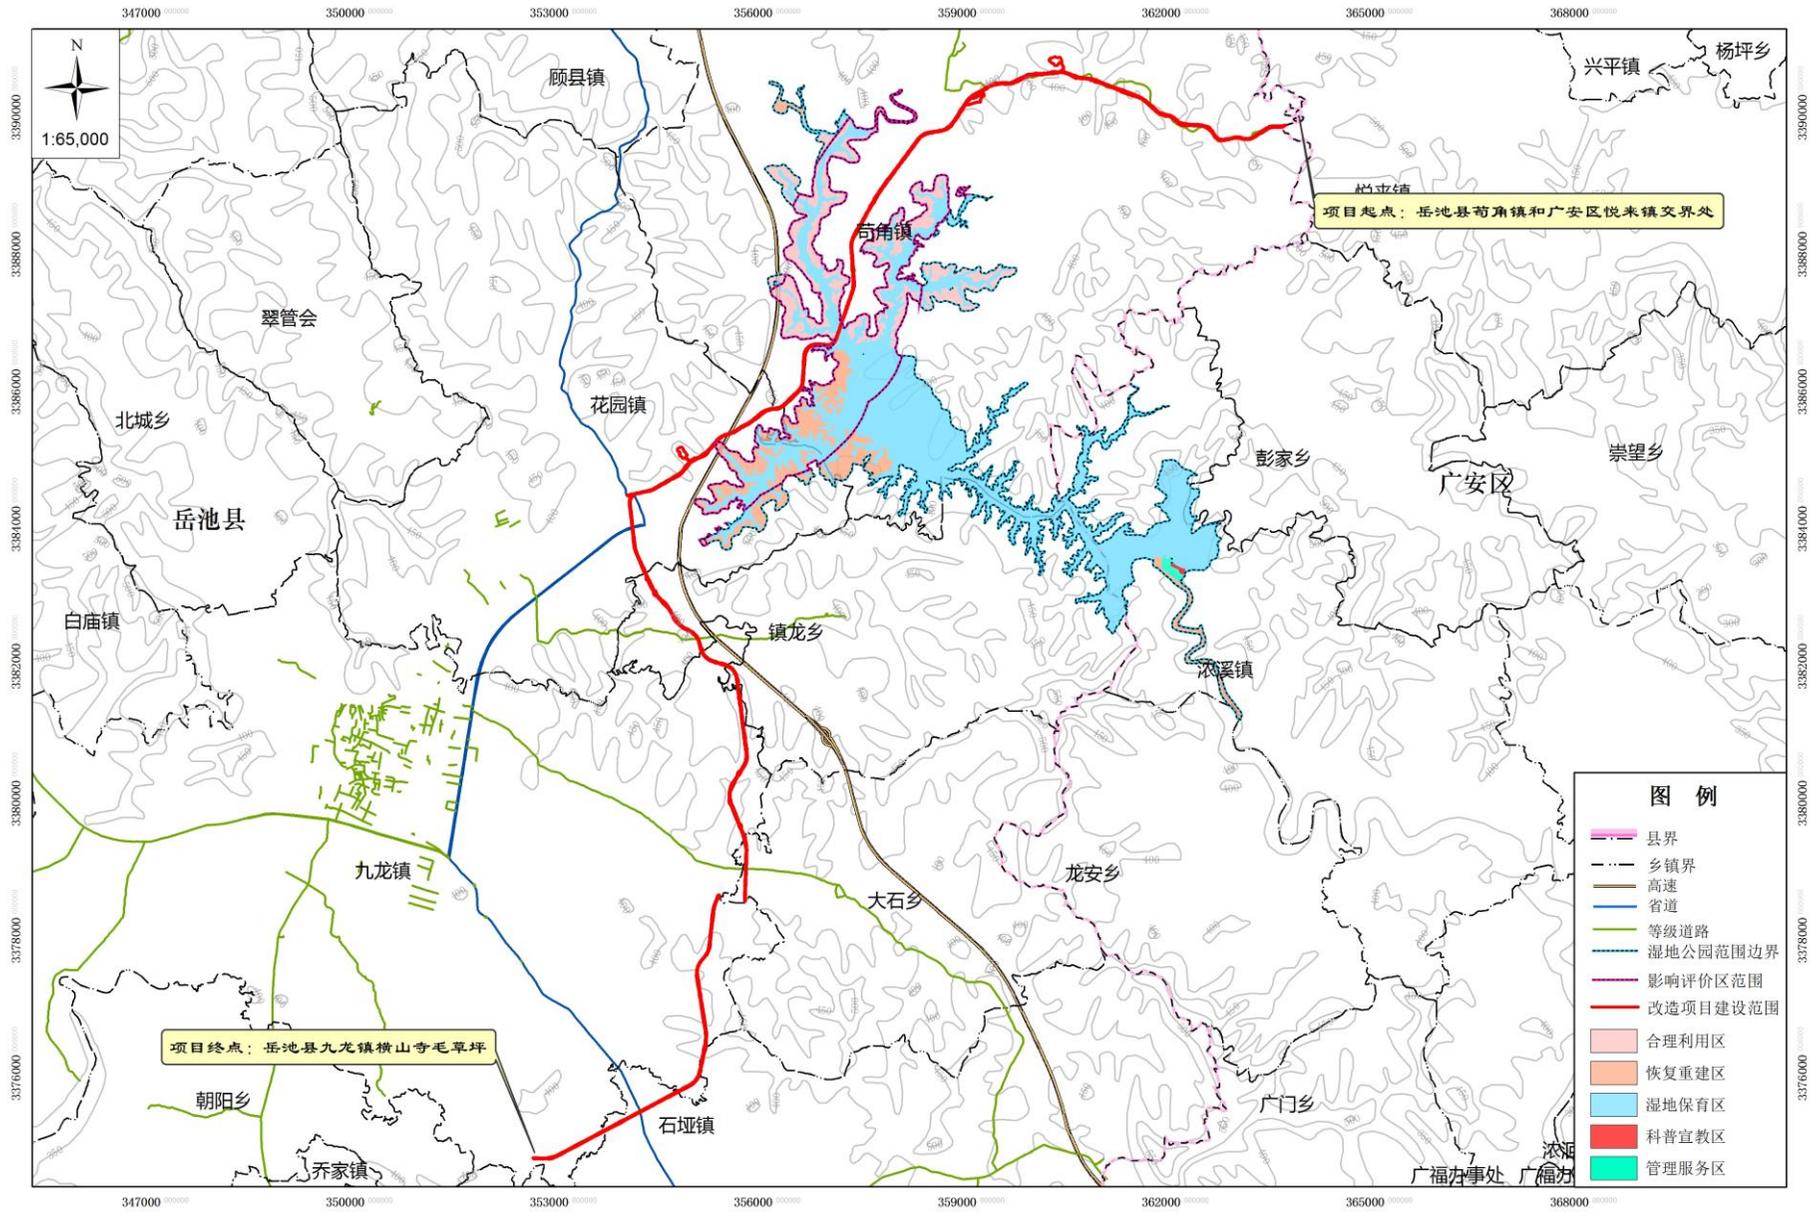
附图3

### 广安白云湖国家湿地公园与项目建设的关系图

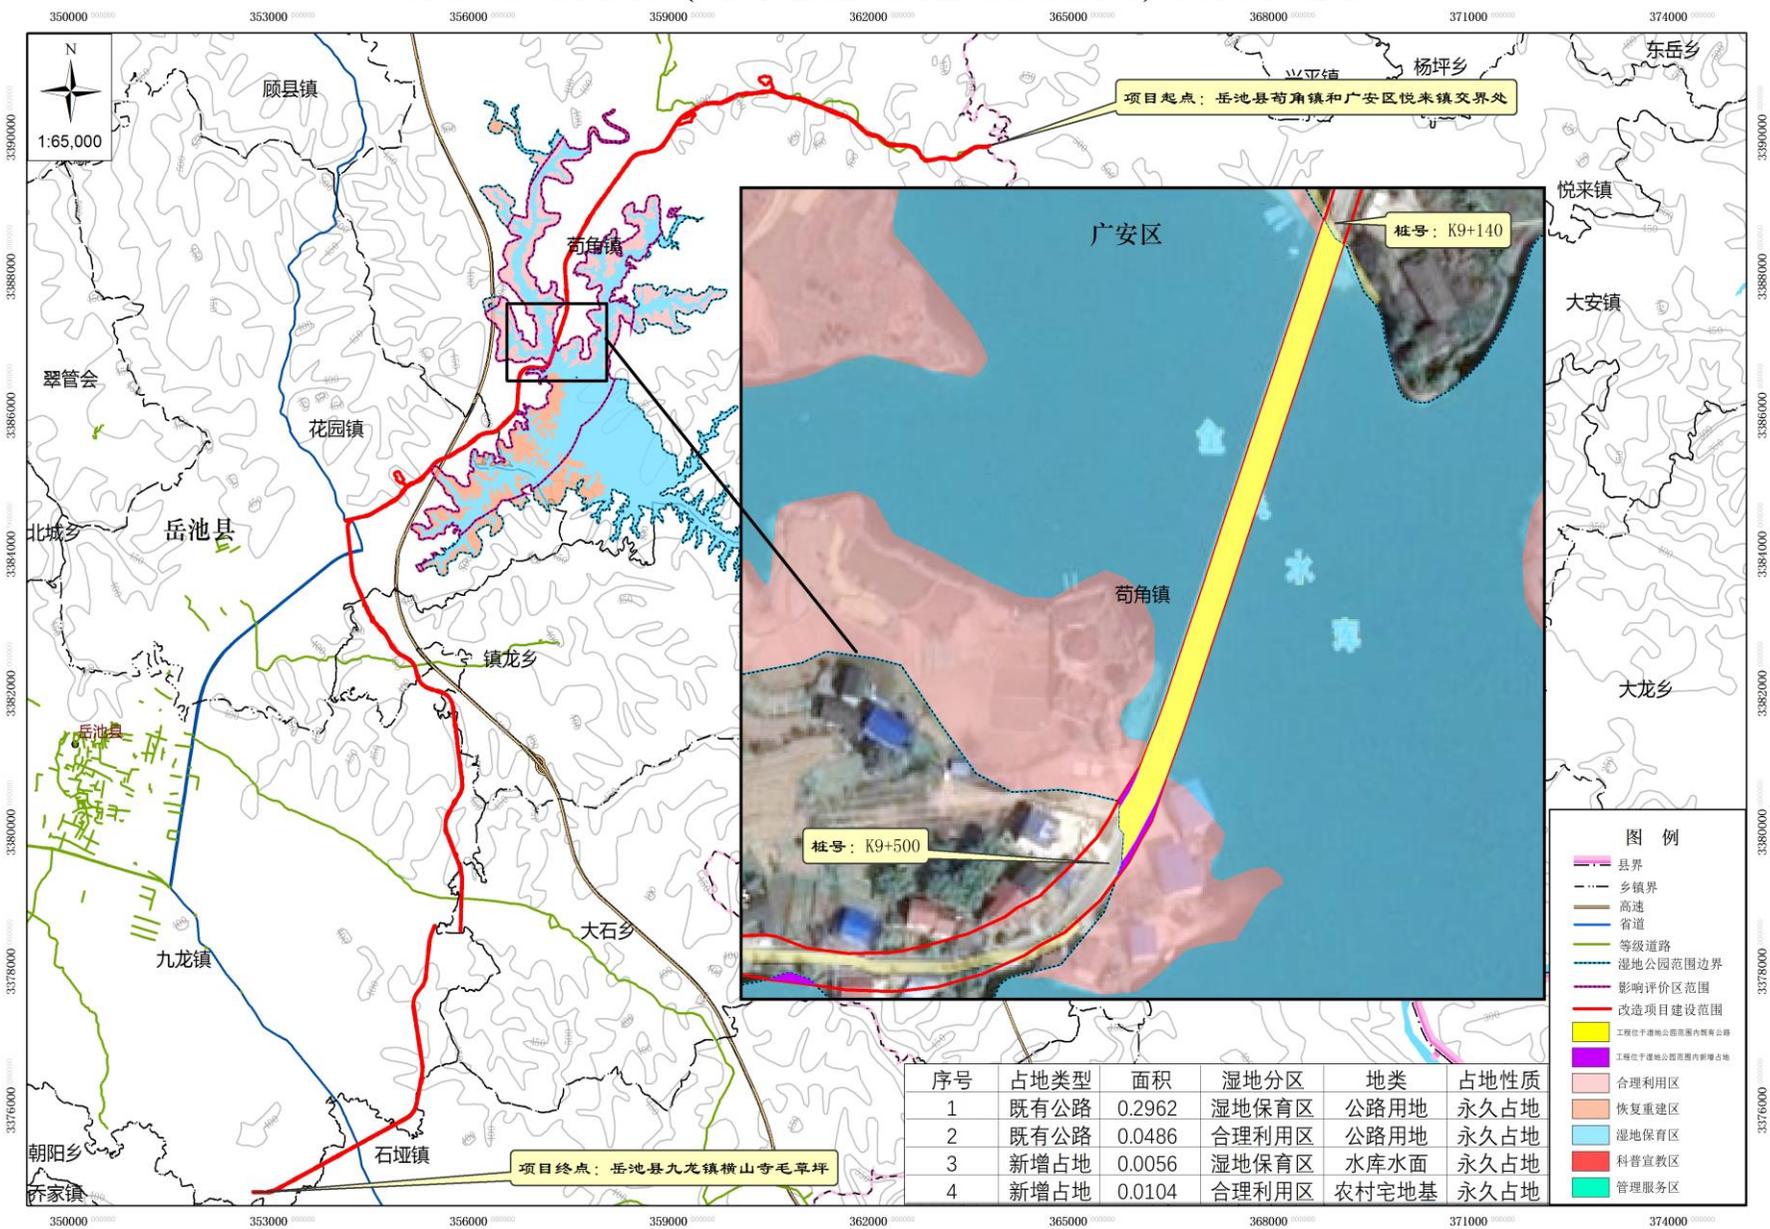
### 评价区建设项目（省道 S203 岳池段升级改造）工程布局图

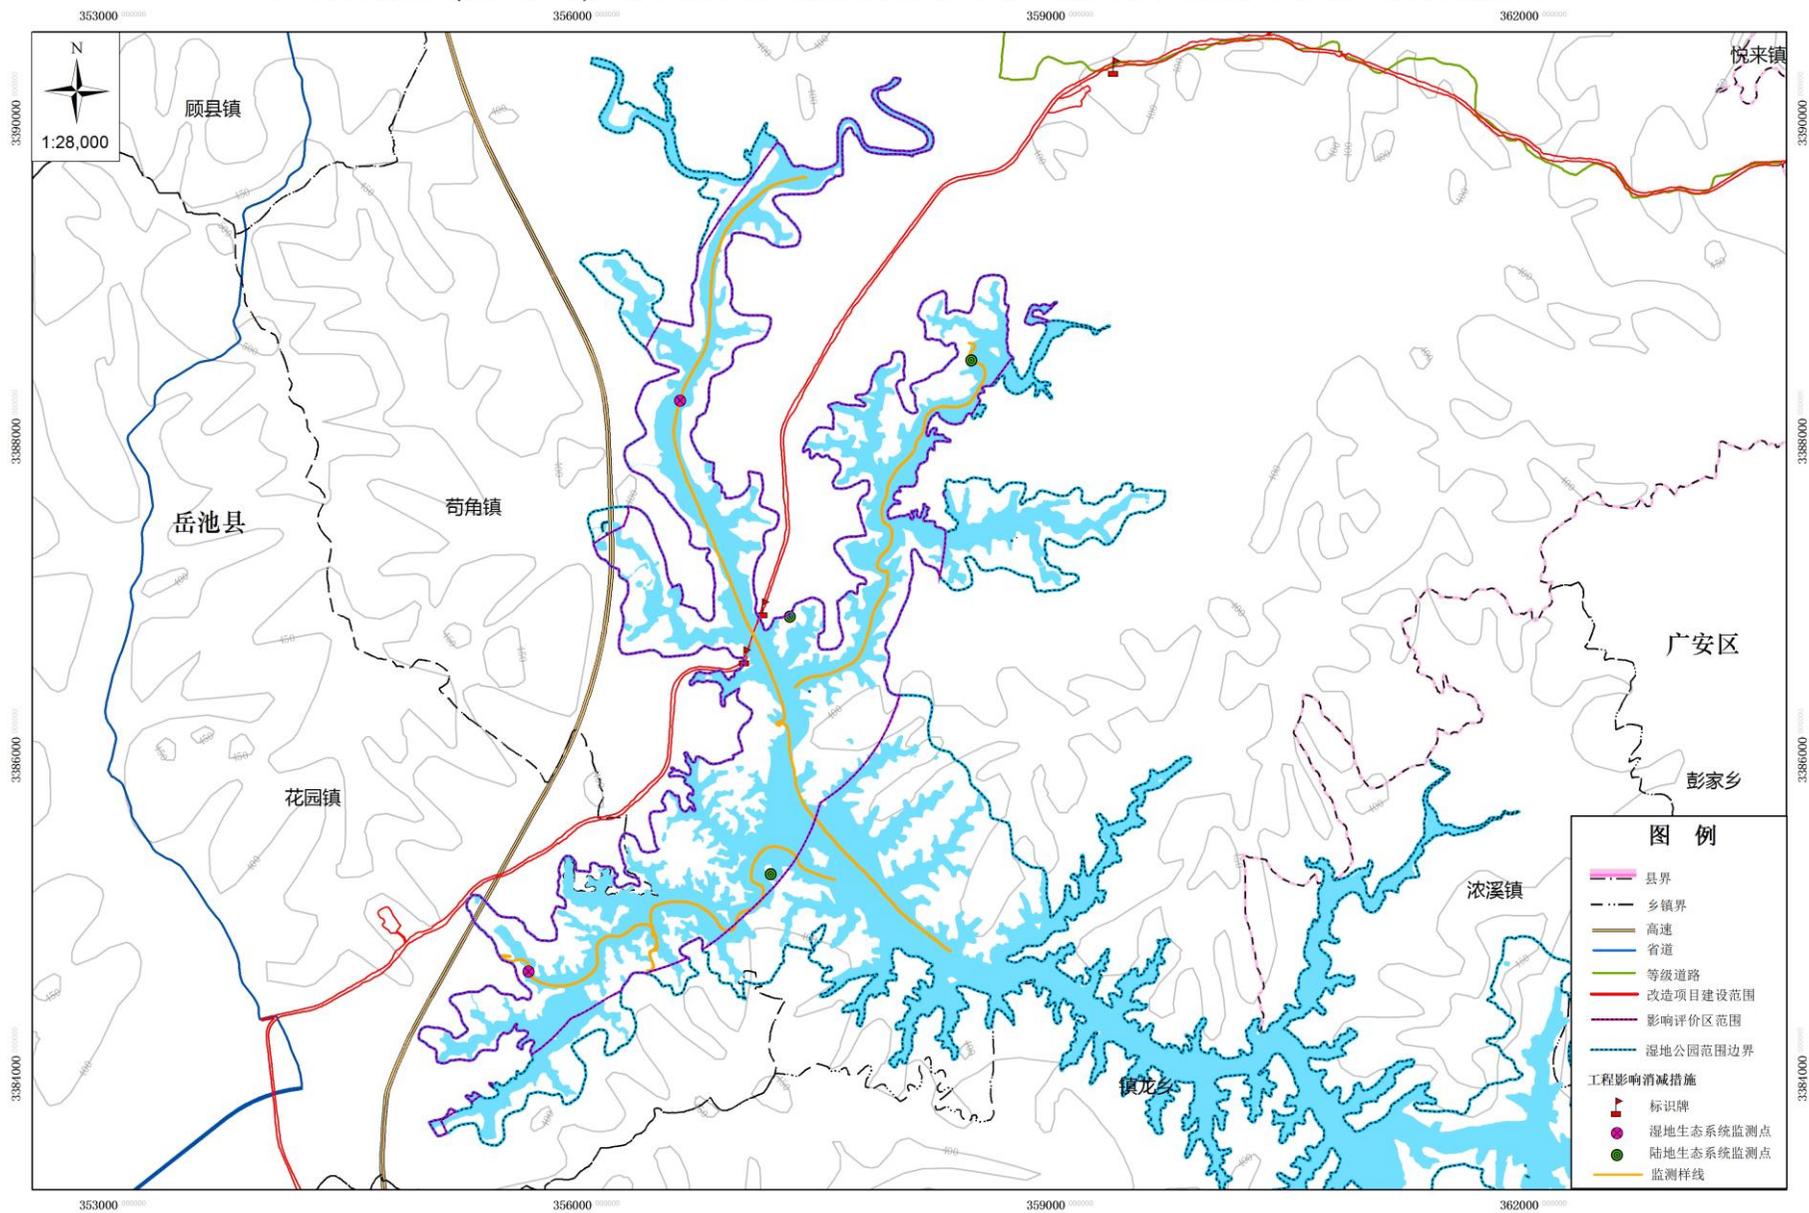
附图12

### 省道203线（岳池段）升级改造工程项目生态环境影响评价区工程影响消减措施

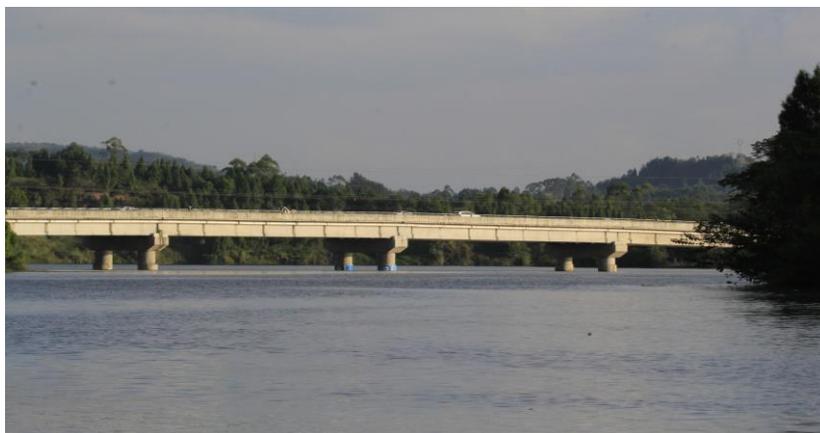
(6) 红星大桥现场照
