若尔盖县林牧区输配电设施火灾隐患专项整治项目

对四川贡杠岭自然保护区自然资源、自然生态系统和主要保护对象影响

（重审完善稿）

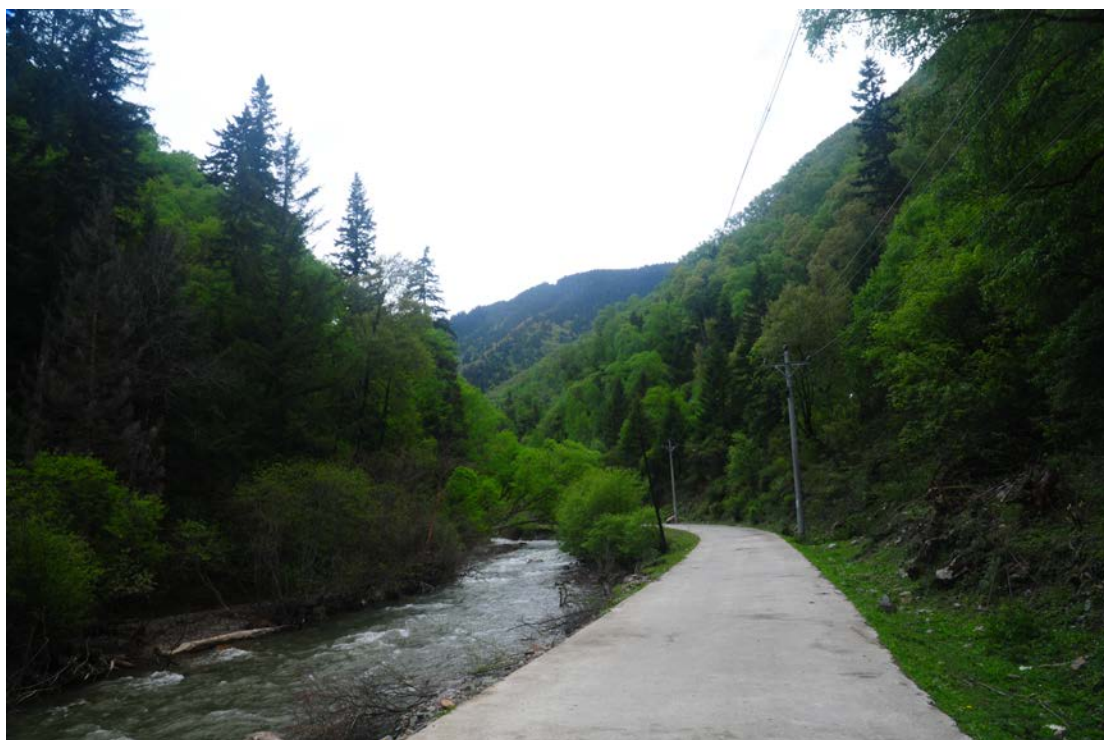
10KV 康美线主要沿路铺设，清理整治区段少。

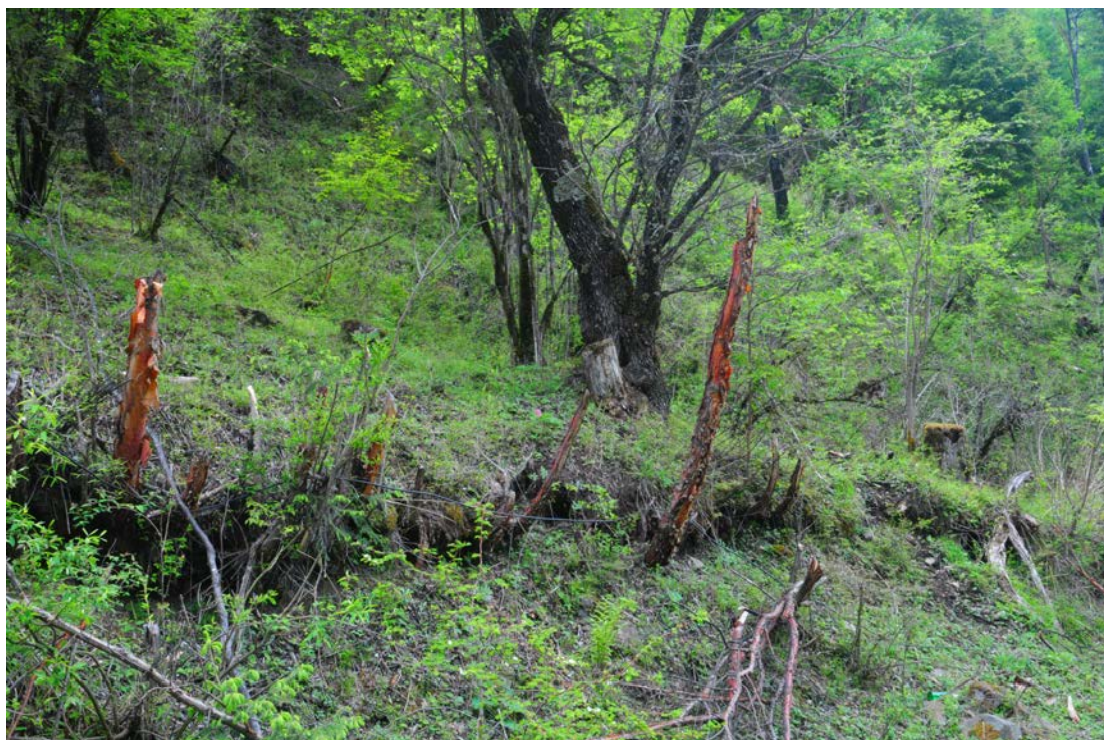
红桦断梢

——断梢主要针对砍后容易萌生的阔叶树，严格控制断梢高度、宽度，减少对安全通道的植被破坏，减小对当地生态环境的影响；

生产工艺流程：调查—标记—择伐、断梢、修枝—截段—清理。择伐、断梢、修枝以手工工具完成，可用弯把锯、斧头等，截段可采用油锯；限定对打号林木实施相应作业；择伐林木伐桩高度 $\leq 10\text{cm}$ ，断梢高度 $\leq 5\text{m}$ ；严禁超界线、超标准作业；严格控制树倒方向，防止伐倒木受损，砸伤人员、临近的保留木和幼苗幼树等。

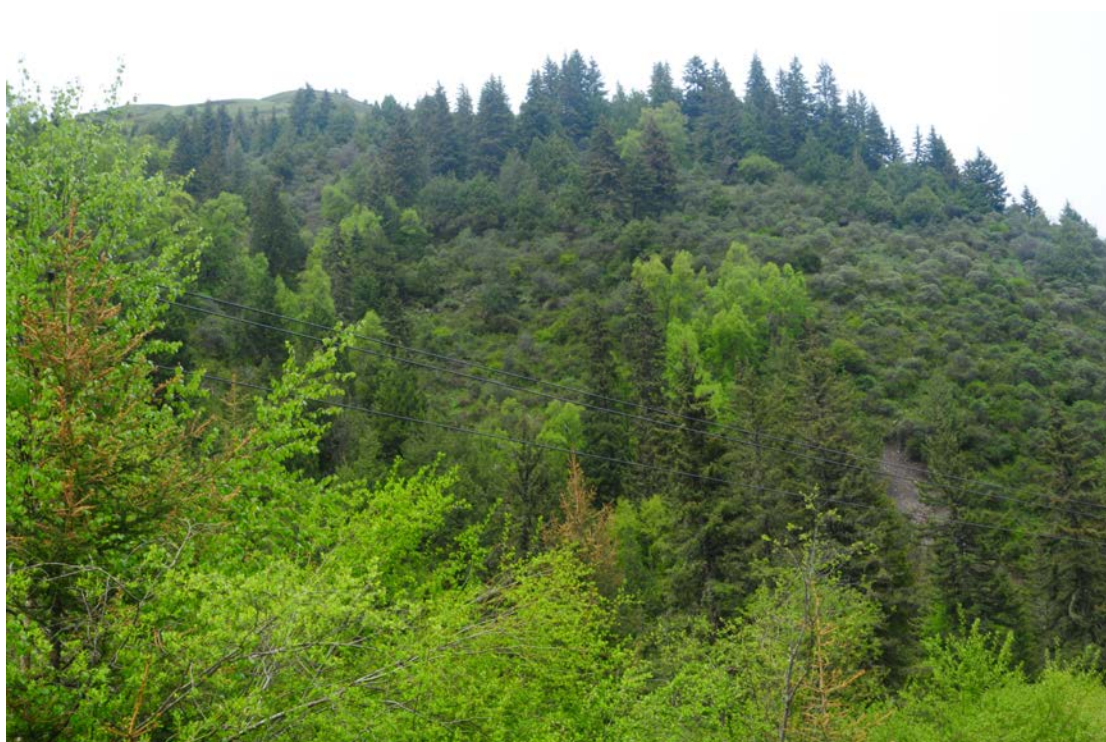
保留线下灌木树种

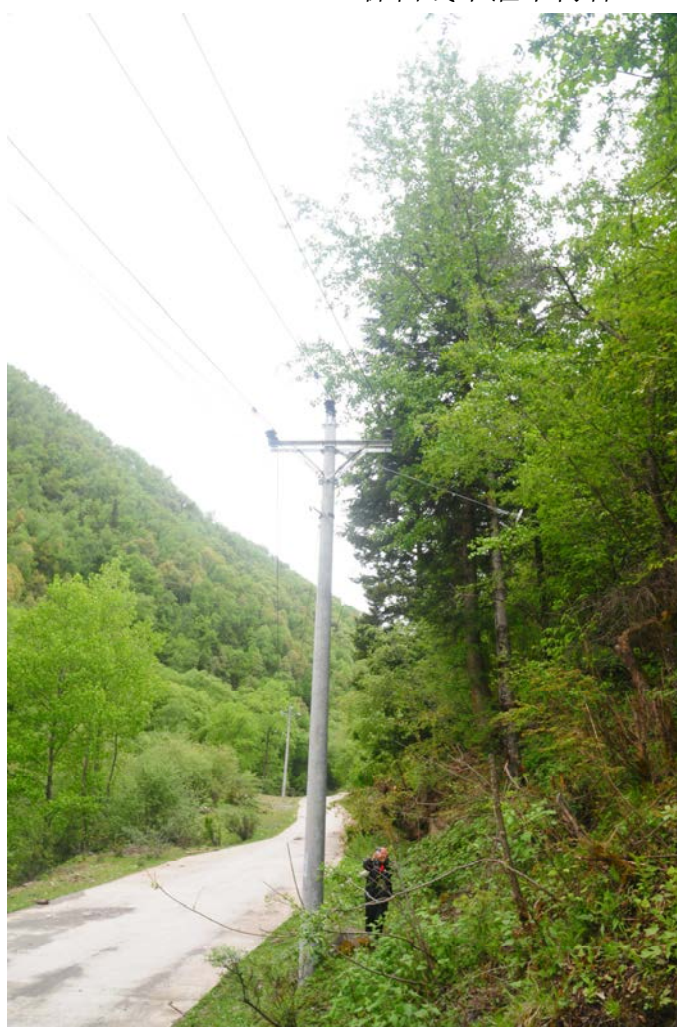
少砍或不砍。
