若尔盖县林牧区输配电设施火灾隐患专项整治项目

对四川铁布梅花鹿省级自然保护区自然 资源、自然生态系统和主要保护对 象影响评价报告

（重审完善稿）

都江堰市澍鸿园林绿化有限责任公司

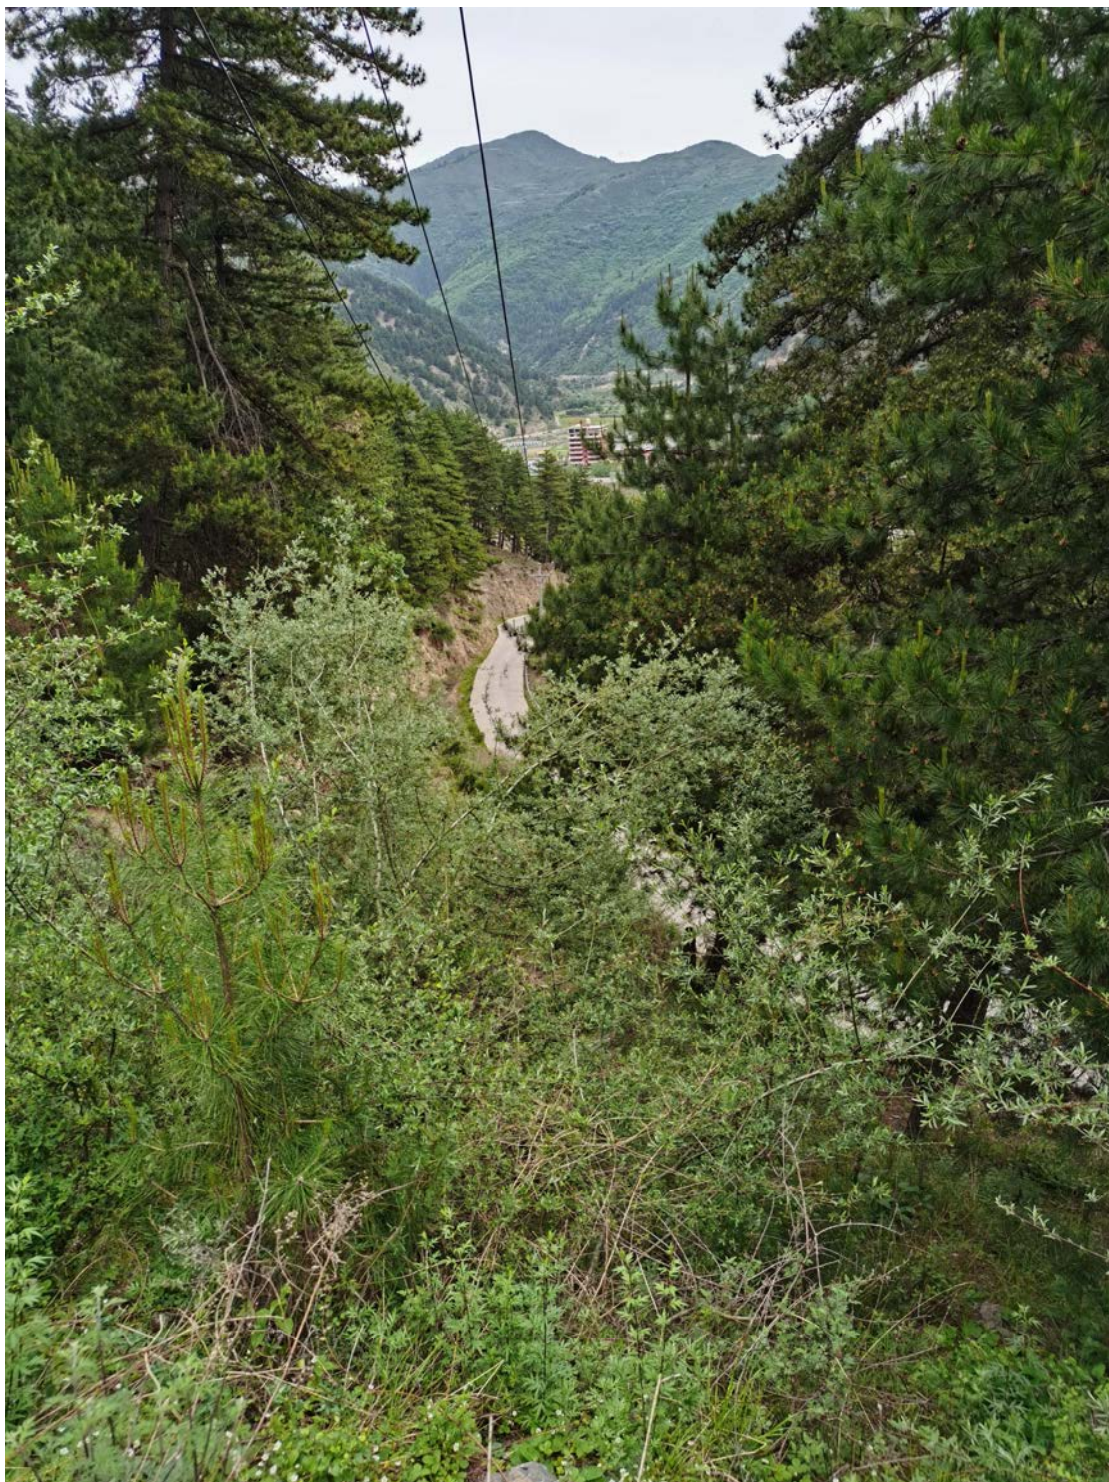
安全运行通道火灾隐患整治效果（一）
