中国大熊猫保护研究中心卧龙核桃坪、神树坪基地  
地质灾害治理项目对大熊猫国家公园（汶川区域）  
生态影响评价

专题报告

四川省林业和草原调查规划院

二〇二五年六月

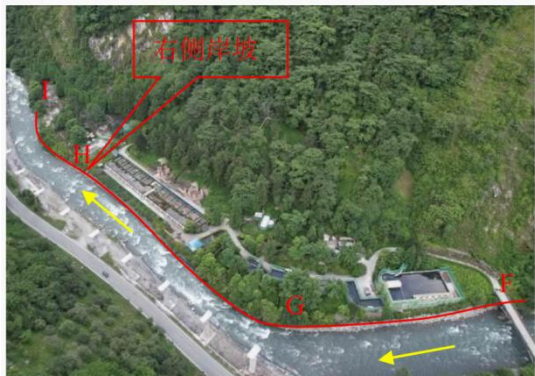
图 2-1-2 卧龙核桃坪基地地形地貌下游段

基地区域地势较平缓，地貌上属皮条河Ⅰ级阶地，海拔高程 1825~1832 米，相对高程 7 米；基地后缘为斜坡地带，坡脚高程

1832 米左右，坡顶高程 2640 米左右，相对高差 808 米左右，平均坡度 45°左右，基地前缘紧邻皮条河，沟谷宽约 20~50 米。

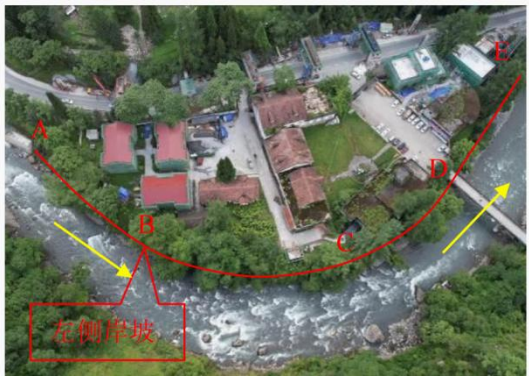
图 2-1-3 卧龙核桃坪基地地形地貌上游段

上游段基地岸坡位于河道左岸，长约 315 米，总体顺河流走向 50°~334°，上游起点高程 1834 米，下游终点高程 1826 米，顺河流流向纵坡为 25.8‰。根据岸坡形态、变形特征等将左岸岸坡划分四段，从上游往下分别为 AB、BC、CD、DE 段，见表 2-1-1。

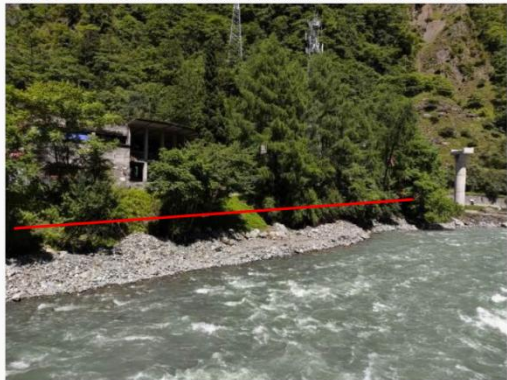
河道左侧岸坡形态特征（DE 段）

图 2-1-4 河道左侧岸坡形态特征

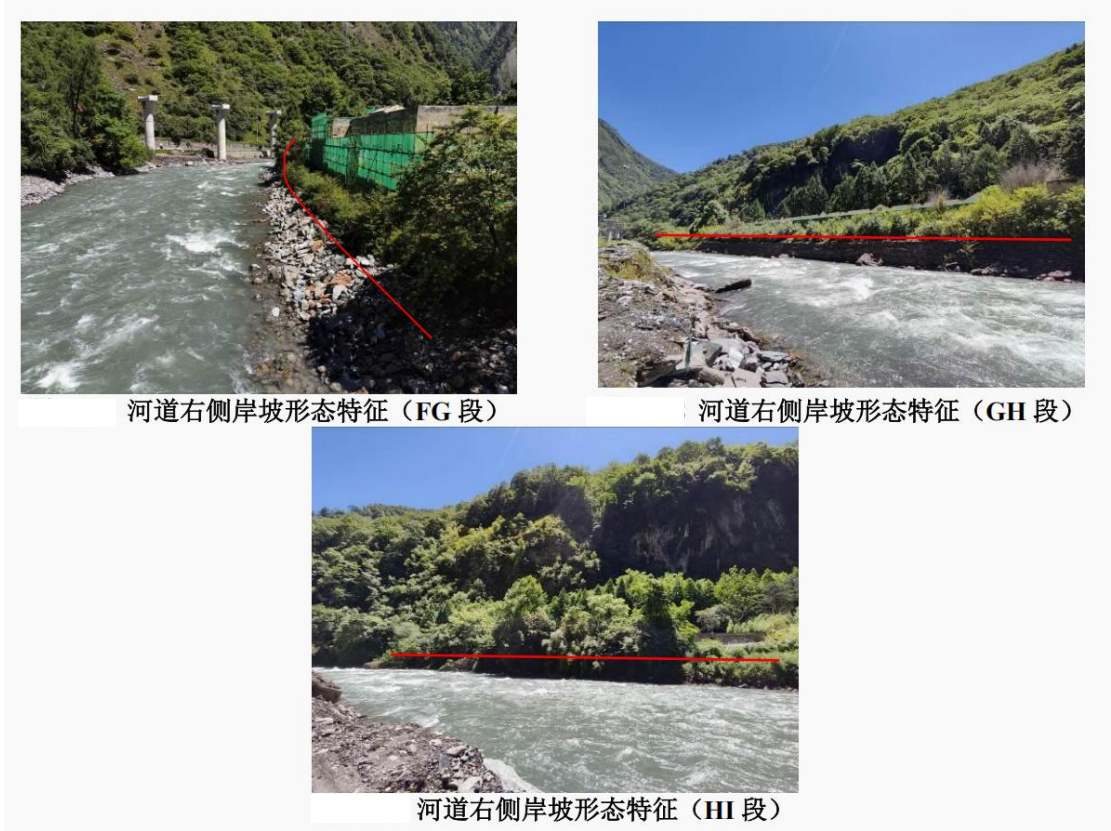
图 2-1-5 河道右侧岸坡形态特征

下游段基地岸坡位于河道右岸，长 503.2 米，顺河流走向 338°~29°，上游起点高程 1828 米，下游终点高程 1821 米，顺河流流向纵坡为 13.2‰，根据岸坡形态、变形特征等将右岸岸坡划分三段，从上游往下分别为 FG 段、GH 段、HI 段，见表 2-1-2。

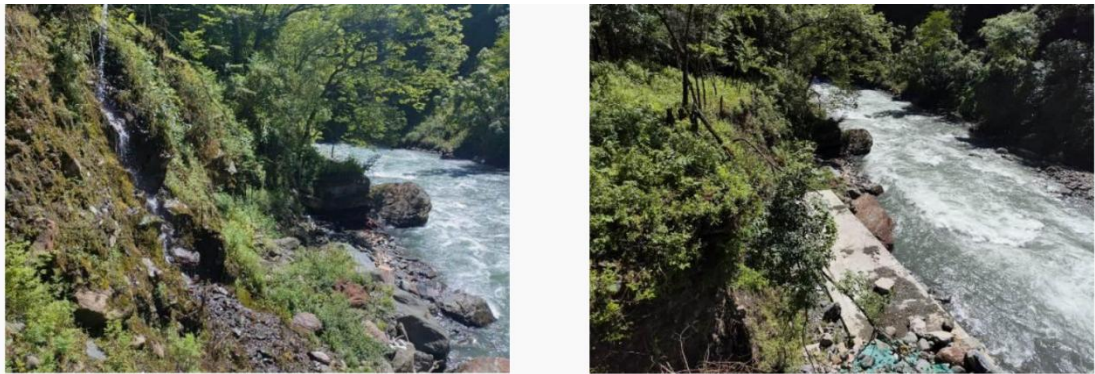
图 2-1-6 洪水侵蚀岸坡地面开裂垮塌前后

由于卧龙核桃坪基地紧邻皮条河修建，每年汛期河道洪水均对河道两侧岸坡造成不同程度的冲刷破坏，尤其是 2019 年“8.20”、2024 年“7.23”暴雨影响，洪水持续侧向侵蚀基地的岸坡，导致岸坡稳定性降低，出现基地地面沉降、岸坡滑塌等灾害，严重威胁卧龙核桃坪基地大熊猫和工作人员的生命财产安全，其中，岸坡滑塌段长约 117 米，地面沉降段长约 60 米。

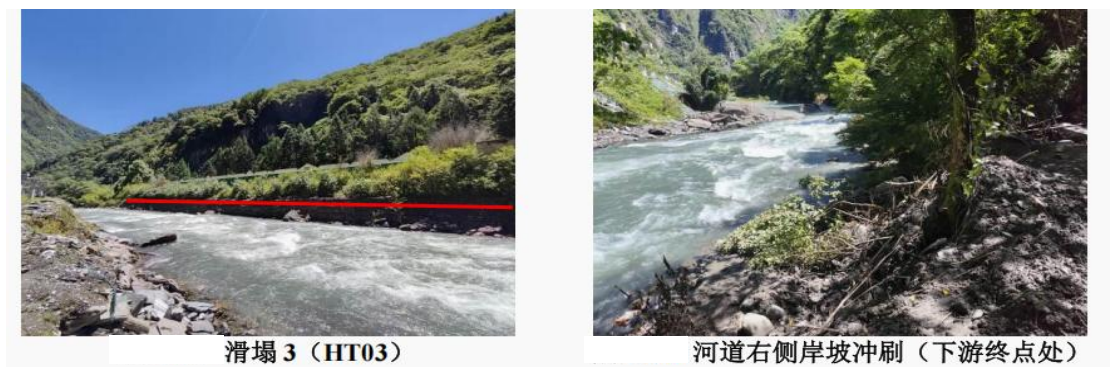
图 2-1-8 滑塌段（经 2019 年 8.20 暴雨后应急抢险处置，该滑塌段已修建钢筋石笼）

在 2019 年“8.20”暴雨受灾后，作为应急抢险处置工程，在基地右岸中段采取了钢筋石笼临时工程治理措施，对岸坡起到了一定的防护作用，但鉴于该临时治理工程的时效性和工程强度有限，加上石笼无基础埋深，在洪水不断冲刷侧蚀作用下，墙体极易出现损毁，钢筋石笼一旦损毁，将以溯源形式不断后移并牵引后侧变形，甚至整体滑塌。基地其余段河岸岸坡目前未采取任何工程治理措施，部分岸坡存在前缘溜滑和坡脚掏蚀现象，若不及时采取工程治理措施，在洪水不断冲刷侧蚀下，岸坡极易进一步失稳变形，将直接威胁卧龙核桃坪基地大熊猫及其工作人员安全。

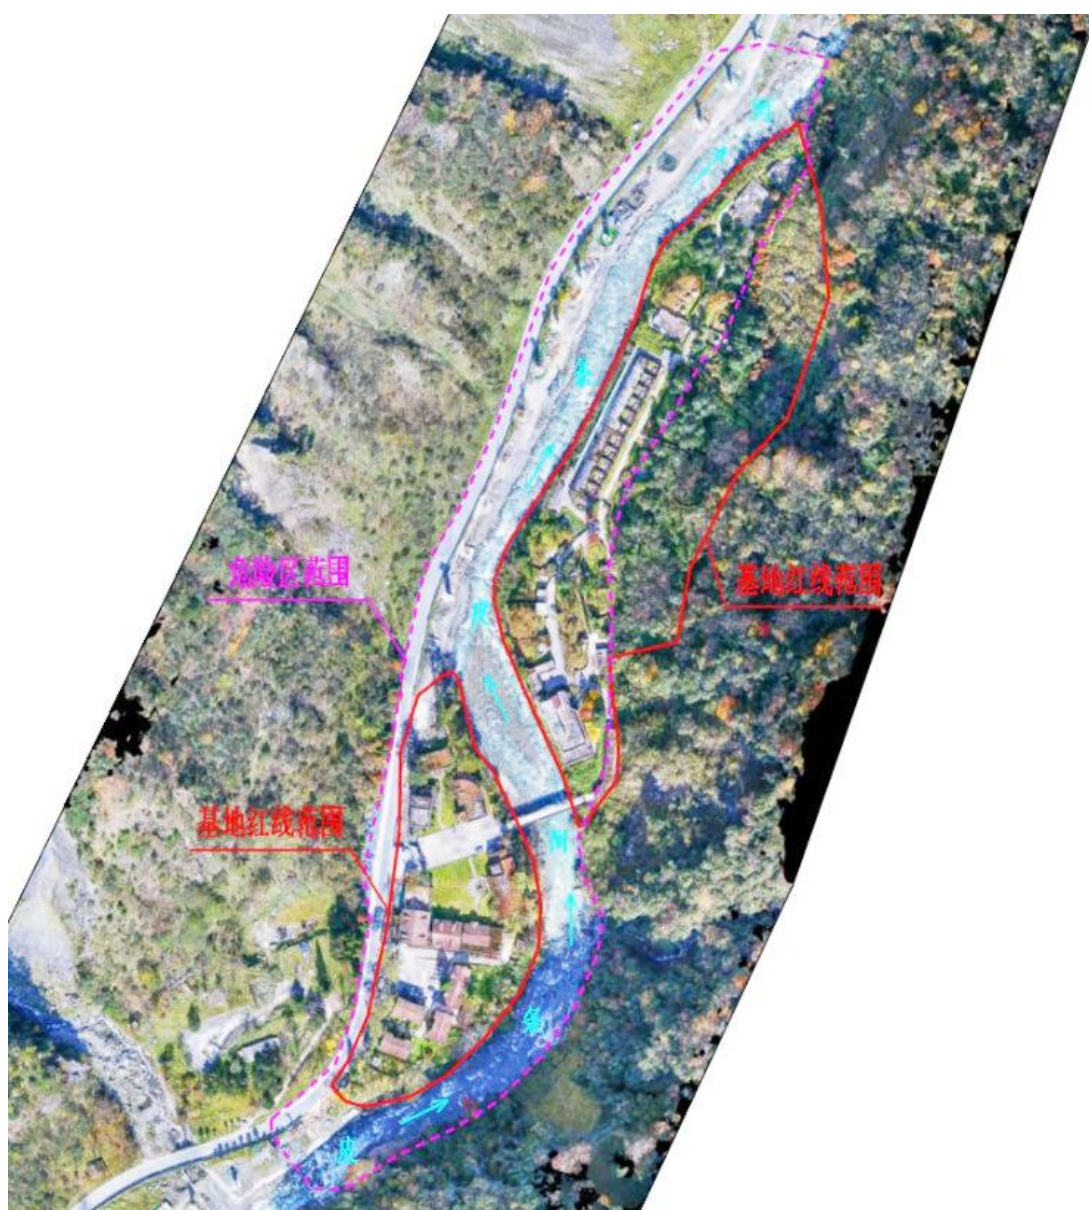
图 2-1-9 核桃坪基地地质灾害危险区范围示意图

根据灾害史调查及岸坡稳定性分析，核桃坪基地受岸坡滑塌地质灾害影响的区域主要包括岸坡失稳滑塌范围及其牵引变形范围、滑塌后可能遭受洪水影响的区域（洪水水位线以下区域），由此可知，其危险区范围主要沿河道两岸呈带状分布，危险区面积 55726 平方米，岸坡一旦失稳，将直接威胁卧龙核桃坪基地大熊猫及其工作人员生命财产安全。

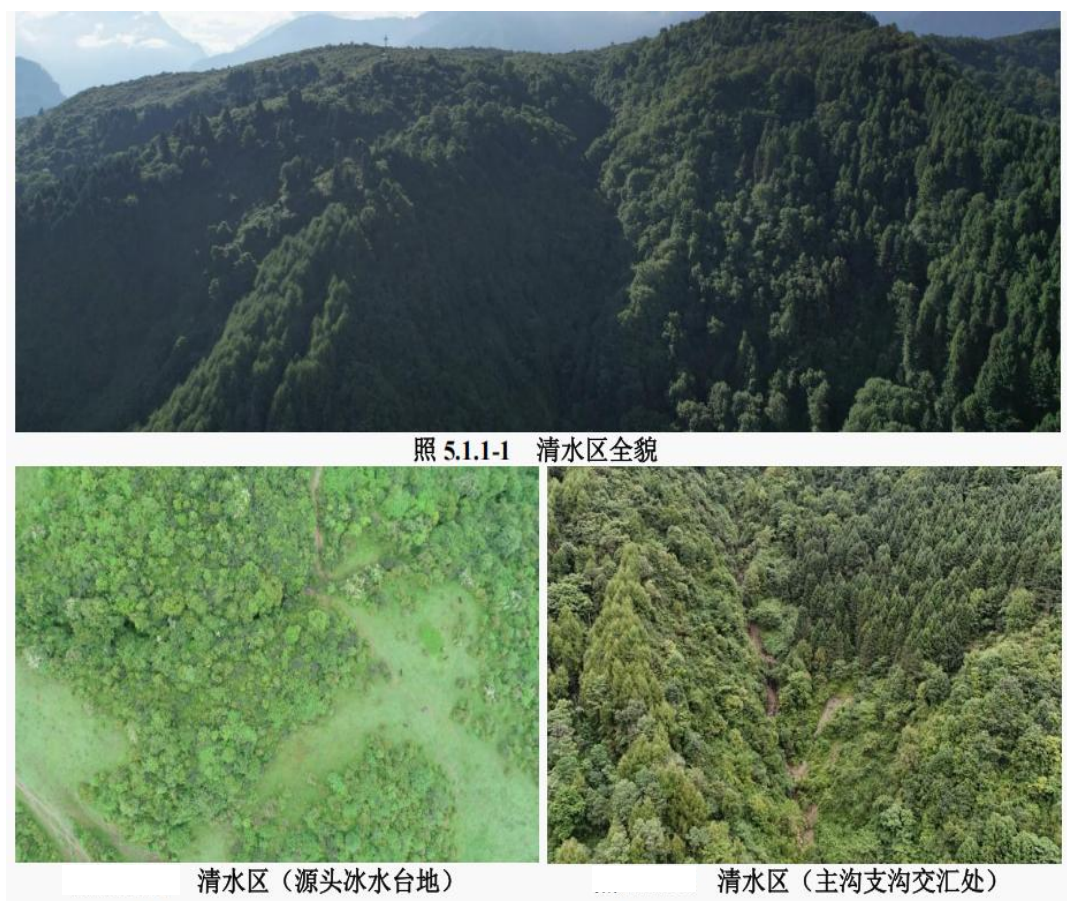
图 2-1-10 清水区

分布于李家沟上游熊猫坪一带，高程 2336~2407 米，面积 0.24 平方千米，沟道长度 665 米，主要地貌特征为：以冰水堆积台为主，地形相对较缓，两岸斜坡坡度多为  $10^{\circ}\sim 30^{\circ}$ ，沟谷纵 159~311‰，且森林植被发育，而松散堆积层覆盖较薄，主要为基岩斜坡，区内不良地质现象不发育，大多不会参与泥石流活动，主要为泥石流的形成汇集水源和提供水动力条件。

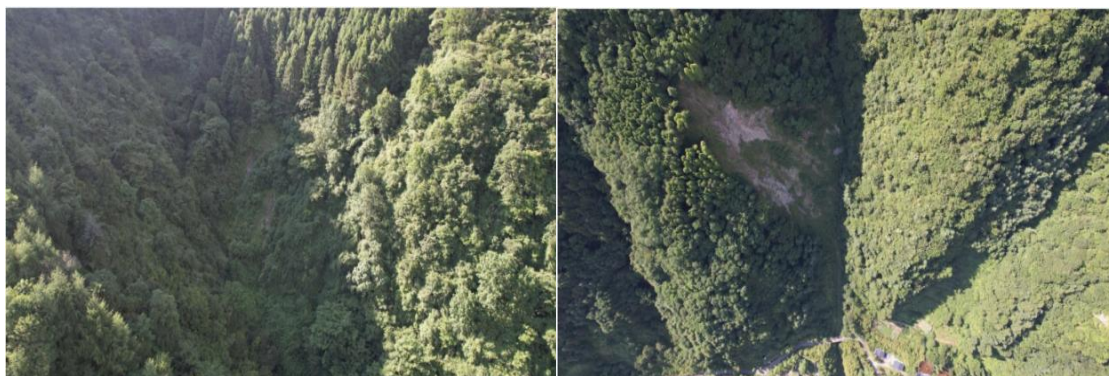
图 2-1-11 流通区

分布于李家沟中游，高程 1790~2336 米之间，流域面积 0.34 平方千米，主沟长 942 米，沟床平均纵比降 503‰；平面形态呈漏斗型展布，支沟不发育。沟床主要由岸坡侵蚀物、沟谷泥石流堆积及基岩等地层组成，纵向上沟谷形态呈折线型，跌坎发育较明显，纵坡比降大，谷底一般宽 2~10 米，谷坡坡度一般 30~55°，局部近 70-80°，沟谷形态主要以“V—U”字形沟谷为主。地貌以中山侵蚀地貌为主，该区岸坡中、上部多为林地，植被发育。岸坡中下部坡度较陡地带是坡面侵蚀、滑坡产生的主要地带，该泥石流的主要松散物源均位于该区域；该区地形地貌条件决定其成为泥石流的主要

松散固体物源分布区，同时，山高坡陡的特点也为这些松散固体物源易于参与泥石流活动，为泥石流的形成提供了有利条件。

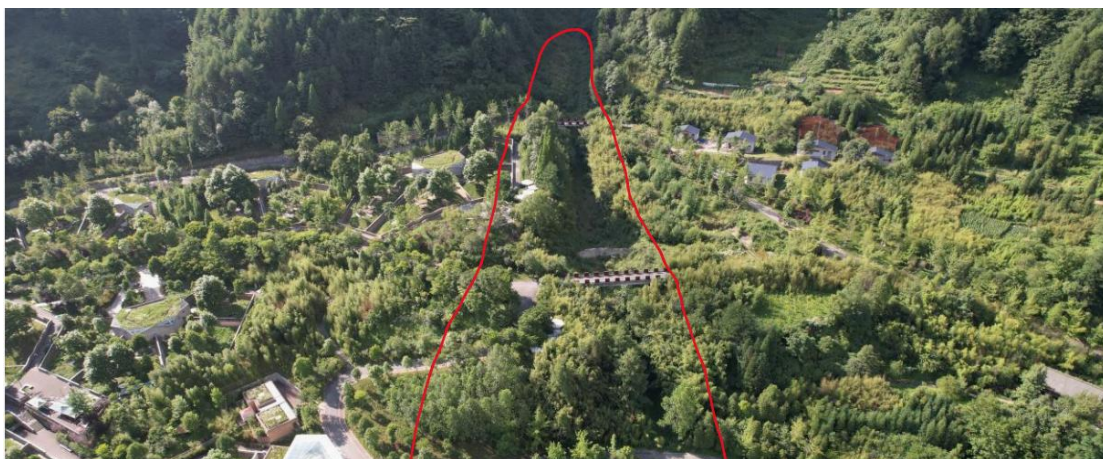
图 2-1-12 堆积区

分布于李家沟下游神树坪熊猫基地，即出山口至幸福沟，其范围根据 2019 年“8.20”爆发的泥石流泥痕及现场访问确定，高程 1720~1790 米，纵长约 393 米，横宽 10~200 米，地形较缓，坡度约 8~12°，面积 0.05 平方千米，平面上近似扇形状，堆积扇区厚度 0.3~1.0 米，扇区泥石流堆积物方量约 50000 立方米。扇区堆区地形较缓，该区物质不会参与泥石流活动，有利于泥石流物质的淤积。

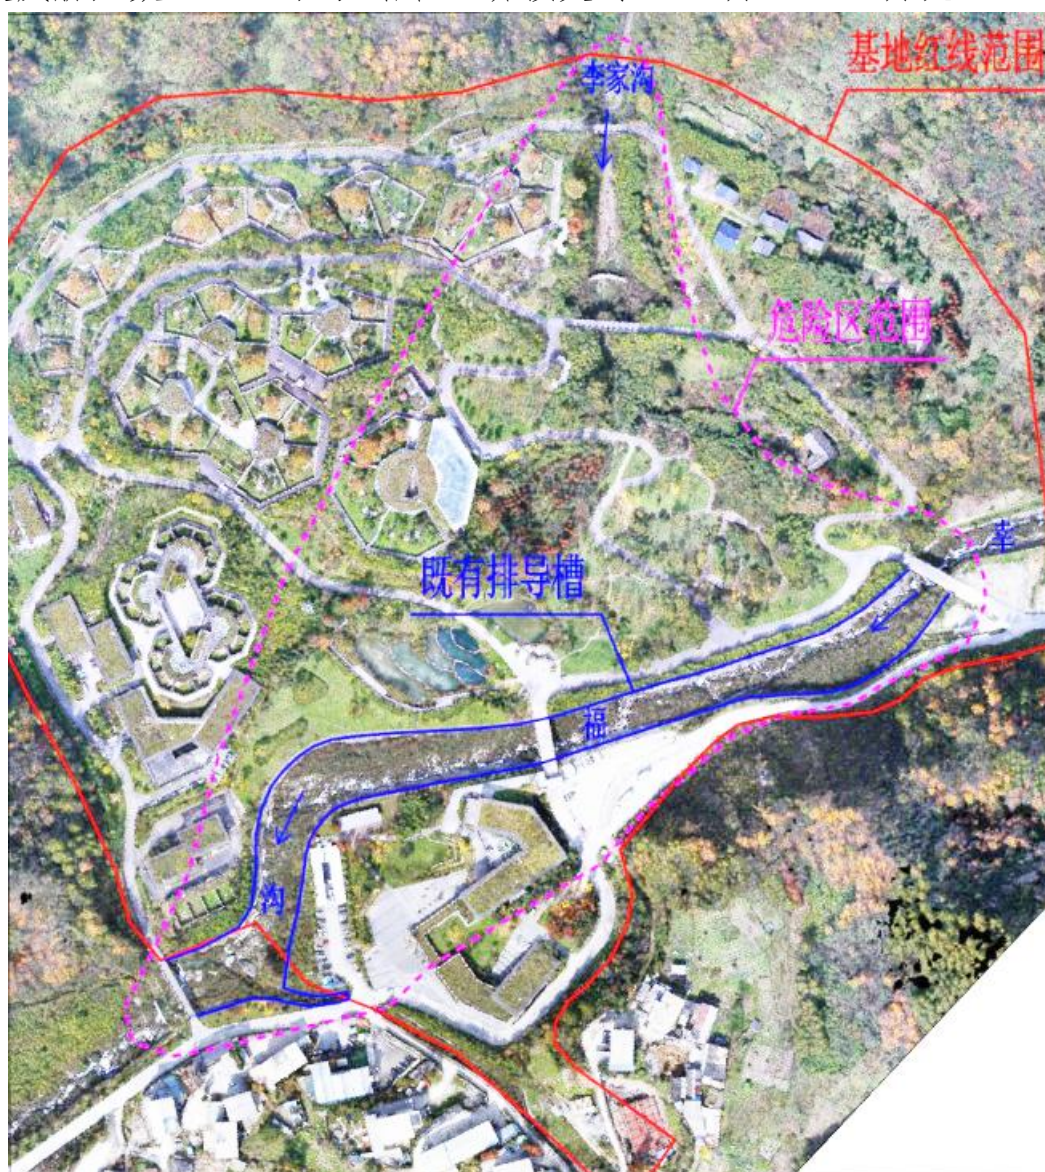
图 2-1-13 神树坪基地地质灾害危险区范围示意图

李家沟泥石流危险区范围主要通过现场调查，并结合《泥石流灾害防治工程勘查规范》（TCAGHP006-2018）附录 F 的方法进行预测：为出山口至该沟在幸福沟汇入点之间的区域，泥石流危险区面积为 0.029 平方千米。根据确定的泥石流危险区范围，李家沟、幸福沟泥石流叠加，威胁对象主要为大熊猫圈舍、道路、游步道、

景观、工作人员及大熊猫科普教育参与民众，甚至威胁国宝大熊猫，受威胁人数 20~30 人，潜在经济损失约 2000 万~3000 万元。

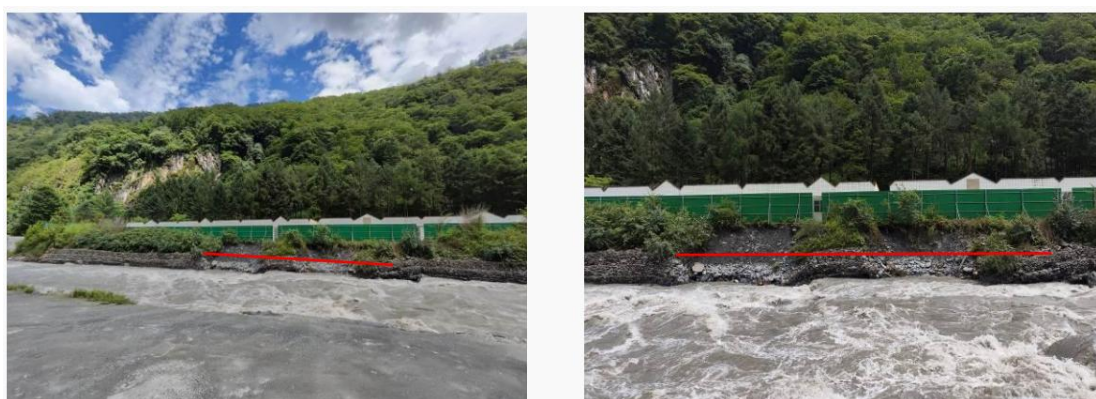
图 2-1-14 钢筋石笼损毁段全貌照（局部损毁，长 18 米）

后持续强降雨及河水洪水冲刷作用下，2024 年 7 月 22 日，挡墙局部出现损毁，损毁段长度为 18 米，部分已完全倾倒至河道并被洪水冲刷带走，其余部分则出现严重倾斜，在洪水冲刷作用下极易完全倾倒，该损毁段挡墙已失去防护作用，其后侧岸坡也出现了一定程度的滑塌，严重威胁临岸侧基地安全。

分析其失稳原因，主要有：①墙体无基础埋深，基础遭洪水掏蚀而发生倾覆破坏；②作为临时应急处置工程，其墙体工程强度具有明显的时效性和有限性，不能满足抗冲刷要求。

由此可见，该钢筋石笼挡墙在洪水不断冲刷侧蚀作用下极易出现损毁，钢筋石笼一旦损毁，将以溯源形式不断后移并牵引后侧变形，甚至整体滑塌，威胁右岸基地安全。基地其余河岸段目前未采取任何工程治理措施。

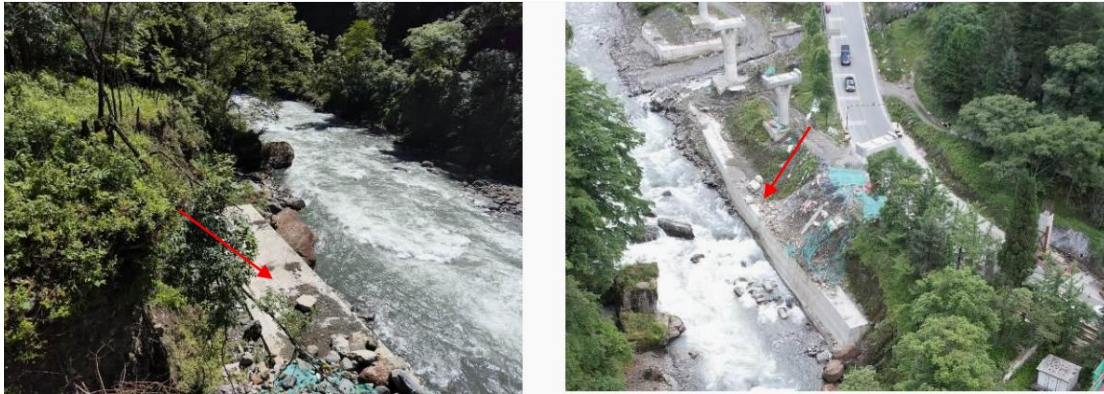
图 2-1-15 都四工程护岸挡墙照

基地上游段红线范围外侧作为都四轻轨项目的附属工程，已建有一段护岸挡墙，于 2023 年 9 月修建，挡墙长 98 米，顶宽 1.5 米，有效高度 3.5 米，基础埋深 2.0 米，C20 混凝土结构，目前整体完整性好。

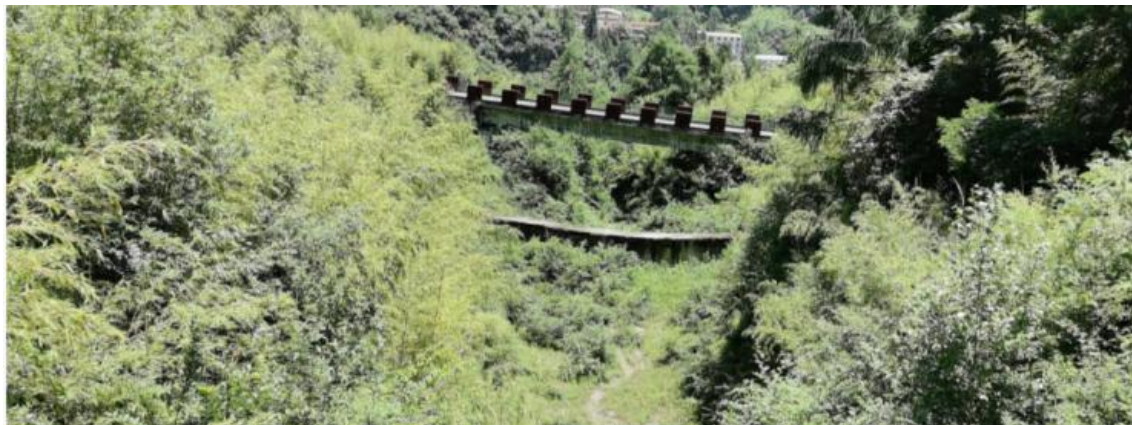
图 2-1-16 李家沟泥石流已建拦挡坝

李家沟泥石流拦挡坝：在神树坪基地大熊猫运动场西侧李家沟沟道中设置有 1 道拦渣坝，混凝土结构，呈拱形分布，沟道内长约 20 米，顶宽约 1.2 米，高约 3 米，无泄水孔，两端沿沟道岸坡接入下游桥墩处，该坝无设计资料，通过对神树坪基地的工作人员了解，该坝为基础施工时的弃渣、弃土拦渣坝，两端为岸坡挡土墙，为直立坝体，基础埋深约 1.5 米。该坝在 2019 年“8.20”爆发时对稳拦物源和削峰减流，减少到达李家沟下段的固体物质量起到了重要的

作用，目前，该坝处于基本半库状态，坝体外观结构完好，无失稳滑移、破坏迹象，拦挡坝安全性为安全。由于李家沟新增加了滑坡等物源，单次爆发泥石流冲出固体物质约 3000 立方米，原有拦挡坝库容不足 1000 立方米，后期已不能满足防灾减灾效果。

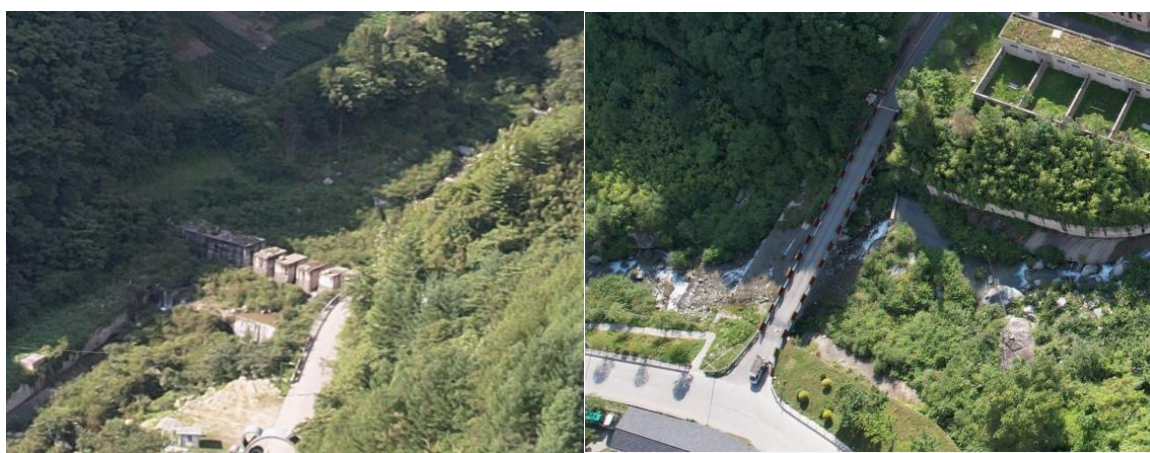
图 2-1-17 幸福沟泥石流 3#、 2#拦挡坝

幸福沟为一条老泥石流沟，国土部门等进行了多次治理，治理工程包括：8 座拦挡坝+排导槽+防护堤等。其中，神树坪基地附近幸福沟治理工程主要包括上游已建 3#拦挡坝，下游已建 2#拦挡坝及之间河道的防护堤坝。经过项目设计单位现场调查及评估，目前拦挡坝安全有效。

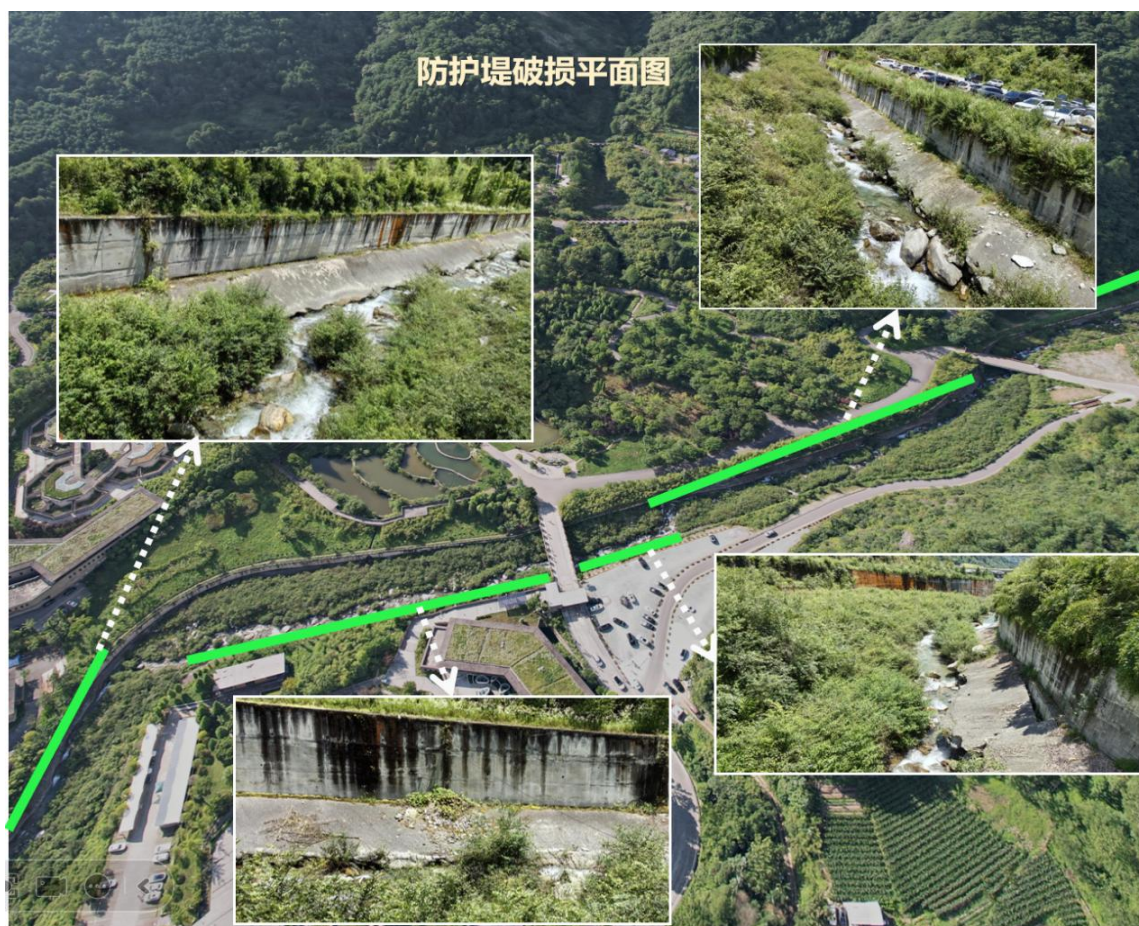
图 2-1-18 防护堤破损平面图

随着上游一系列拦挡工程的修筑，幸福沟泥石流流体性质发生变化，由泥石流转变为夹沙洪水，冲淤特征由淤积转变为侵蚀，主要表现为两种情况，一是原河床尖底部位的集中冲刷，造成河床破坏后再向两侧岸边扩展；二是河流转弯处直接冲刷凹岸，造成防护堤基础掏蚀。因此，基地附近河道内部分防护堤下部土石被淘蚀、基础悬空，失去了有效防护、排导水流的功能。若不及时对基础已经掏空的防护堤采取工程措施，随着洪水冲刷、掏蚀影响，防护堤基础的掏空区域进一步扩大，防护堤对卧龙神树坪基地的防护作用将完全失效。

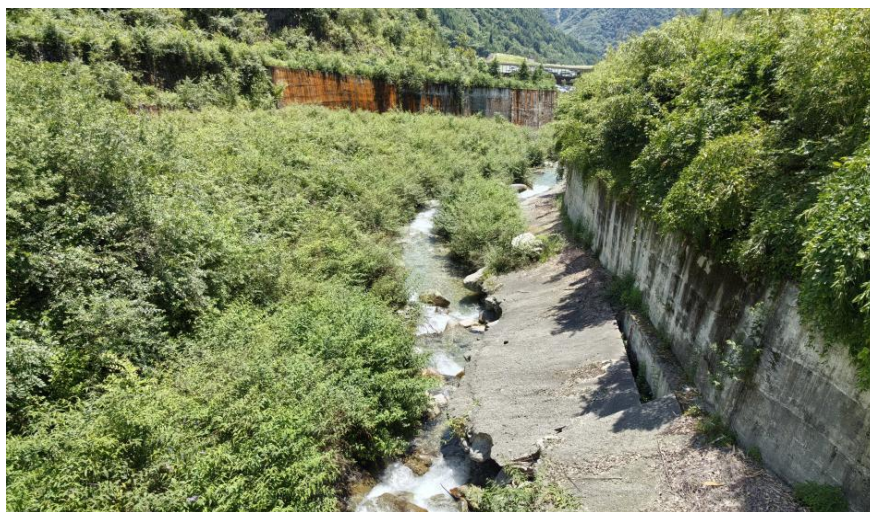
图 2-1-19 幸福沟河道右岸上游段防护堤基础掏空

①右岸上游段防护堤：上游桥开始至中桥附近右岸长 204.4 米  
防护堤下部土石被淘蚀，部分基础悬空，形成的凹腔高 0.5~1.2 米、

深度 0.5~1.5 米。其中上游桥右侧下游约 10~25 米段防护板已向河道形成明显滑移，彻底失去保护防护堤基础避免冲刷的作用。

上游桥右侧下游约 10~25 米处破损防护板进行更换。防护板修复采用 C25 混凝土浇筑，配置直径 8 毫米的 HRB400 钢筋网，钢筋网间距 20 厘米，防护板长 12 米，宽 4.0 米，厚度 30 厘米，共 14.4 立方米。

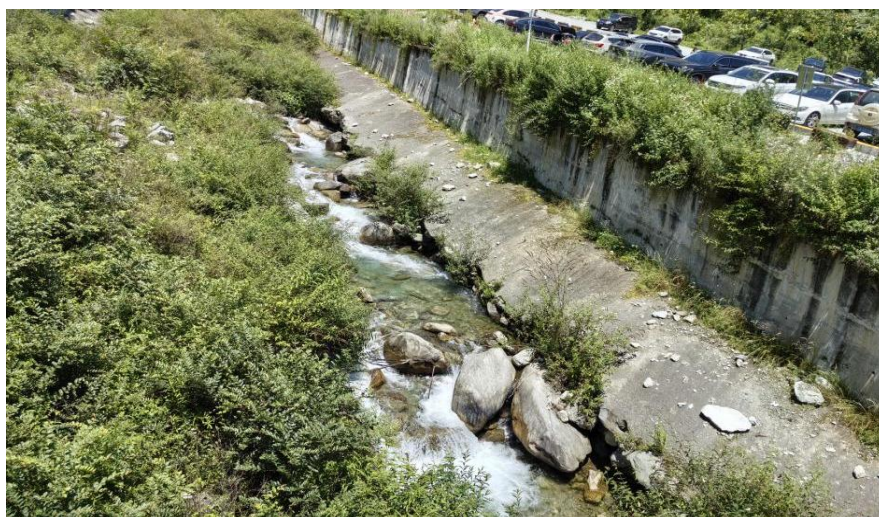
图 2-1-20 幸福沟河道左岸上游段防护堤基础掏空

②左岸上游段防护堤：中桥左岸上游附近长 48.2 米防护堤存在下部土石被淘蚀，部分基础悬空，形成的凹腔高 0.4~1.0 米、深度 0.5~1.2 米。

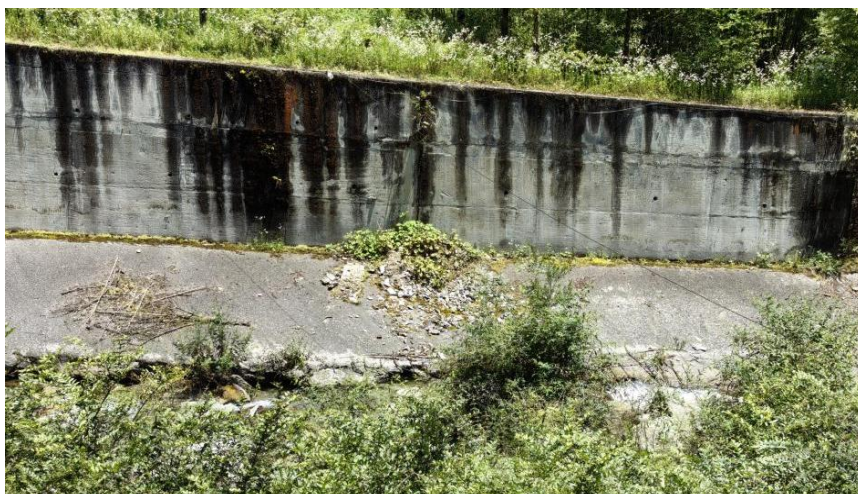
图 2-1-21 幸福沟河道右岸下游段防护堤基础掏空

②右岸下游段防护堤：凹岸附近至下游桥段，长 164.0 米防护堤存在下部土石被淘蚀，部分基础悬空，形成的凹腔高 0.4~0.8 米、深度 0.5~1.2 米。

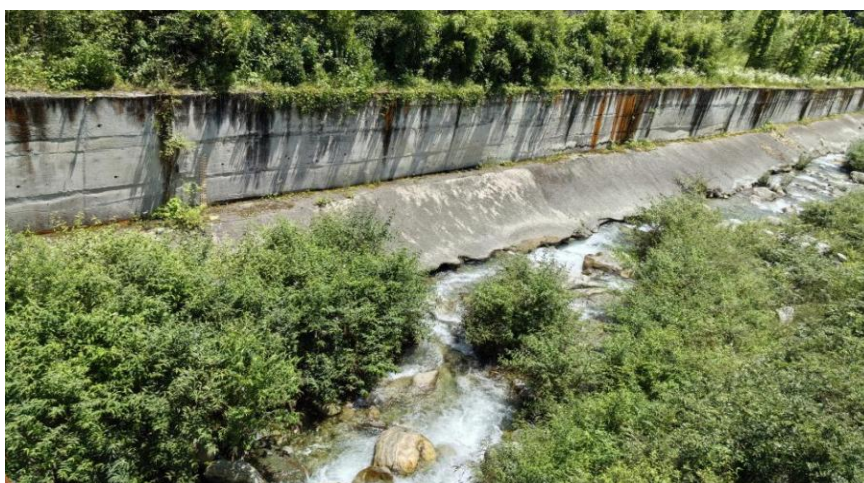
图 2-1-22 幸福沟河道左岸下游段防护堤基础掏空

③左岸下游段防护堤：中桥下游至凸岸左侧段，长 146.9 米，防护堤存在下部土石被淘蚀，部分基础悬空，形成的凹腔高 0.4～0.6 米、深度 0.4～0.7 米。

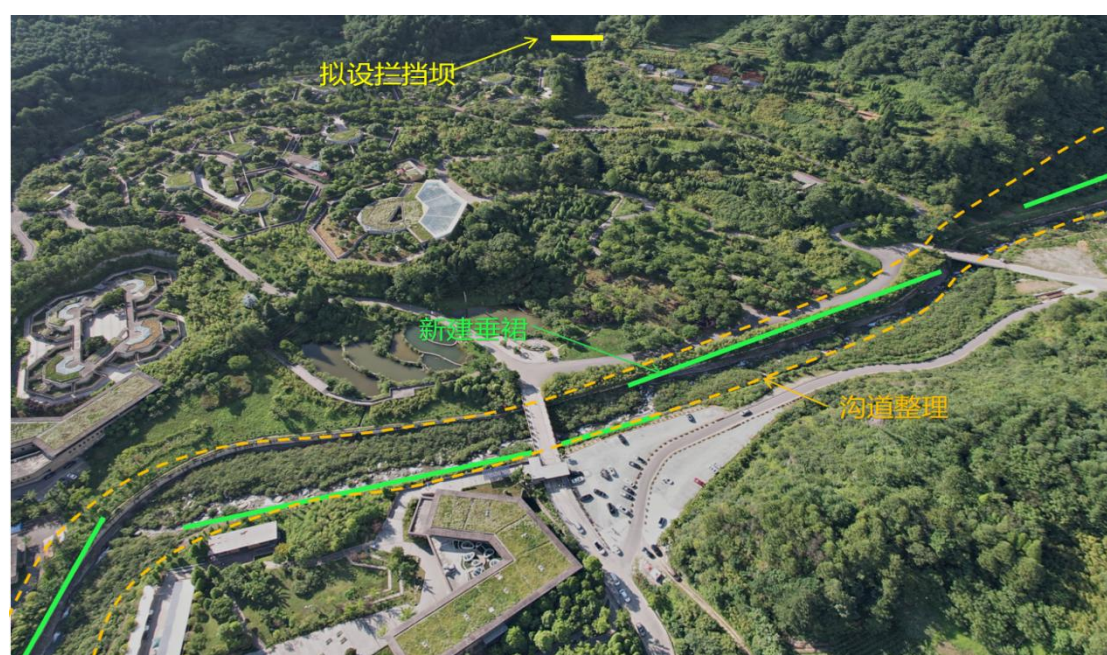
图 2-2-1 神树坪基地治理工程平面示意图

**主河排导槽修复加固：**目前排导槽基础被流水淘蚀破坏，基本丧失防护作用，导致排导槽整体稳定性较差，为防止排导槽垮塌而丧失防治作用，本次对排导槽基础掏空处进行加固。

**主河沟道整理：**对沟道内水流流向进行规整，使过流段位于沟道中部，避免造成集中冲刷，沟道整理以机械开挖为主，人工开挖为辅，原则上沟道整理土石方应挖填平衡，不产生弃土，沟道整理在新建垂裙和防护板局部修复后进行，沟道整理中严禁破坏防护堤和护板。

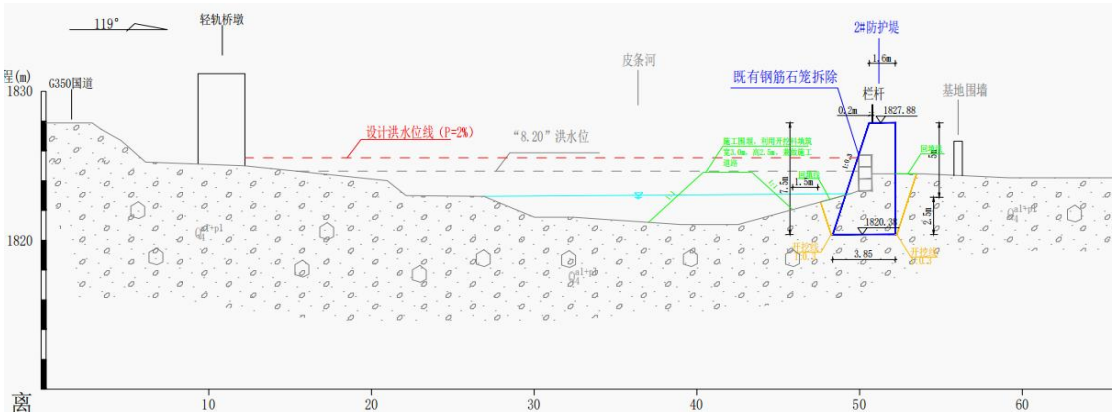
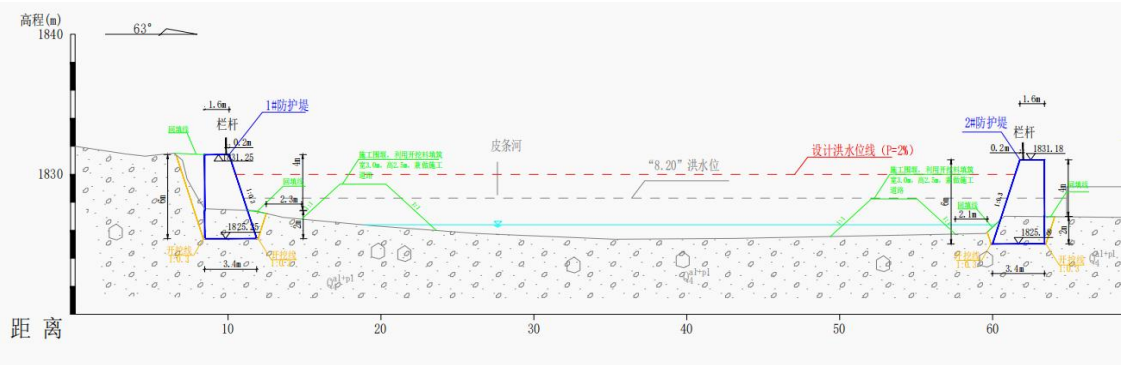
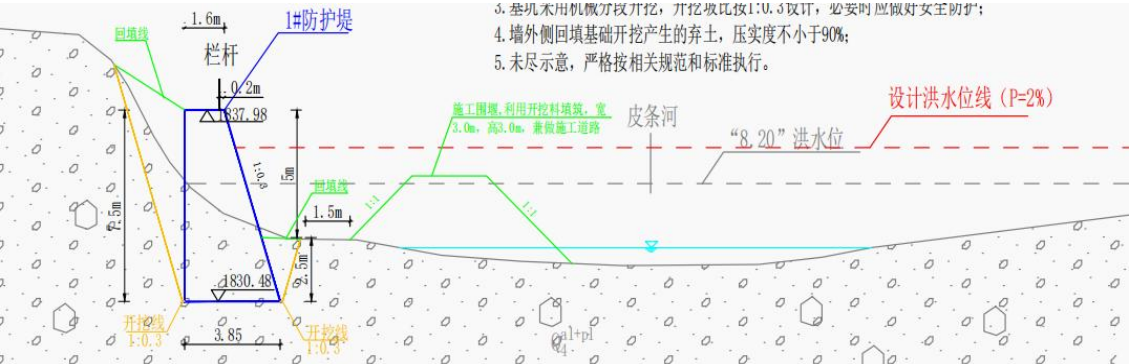
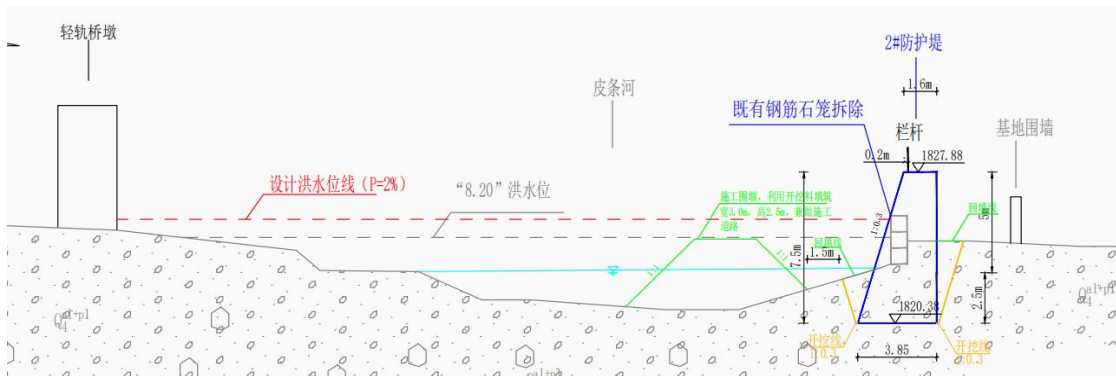
3.85 米，基础埋深 2.5 米，背坡直立，面坡坡比 1:0.3，采用 C25 砼结构。HI 段为顺接段，长 10 米，有效高度 4.0 米~5.0 米（高度渐变）。

防护堤堤身每间隔 10~15 米设一道伸缩缝，缝宽 2~3 厘米，用沥青麻筋填塞。基坑采用机械分段开挖，开挖坡比按 1:0.3 设计，必要时应做好安全防护。

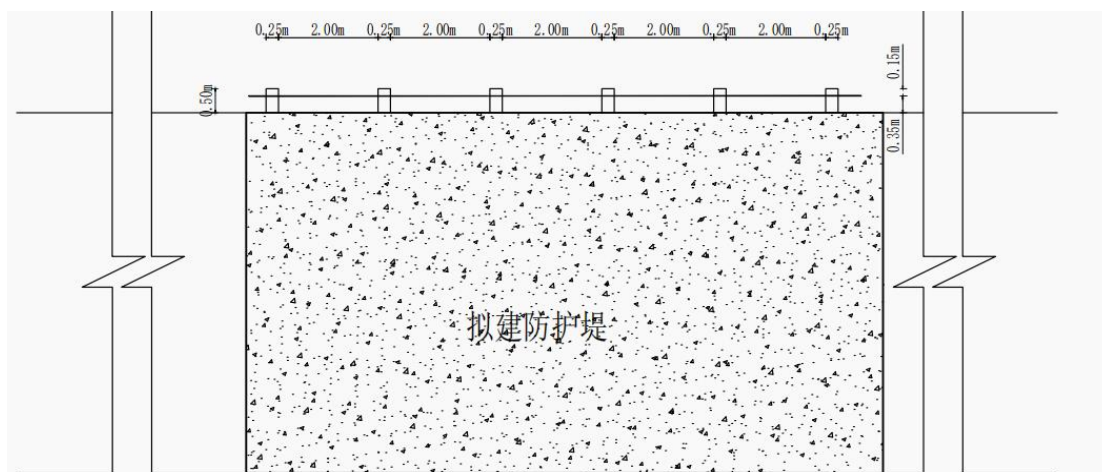
图 2-2-6 栏杆立面大样图

鉴于防护堤有效高度较高（4.0～5.0 米），为保障后期人员维护巡视等安全，本次设计在 2#防护堤全段堤顶临河侧设置一排防护栏杆，防护栏杆总长 511.6 米，考虑到与基地的整体景观协调性，栏杆高度不宜设置过高，本次栏杆设计高 0.5 米，主要起警示作用，材料为混凝土墩及 $\phi 80$  防锈钢管，布置于防护堤顶部临河侧，距离防护堤顶部边缘 0.2 米，混凝土墩断面尺寸为 25 厘米×25 厘米，两墩之间净距 2.0 米。该栏杆主要起警示作用，不能替代人行专用防护栏杆，严禁无关人员在防护堤顶部行走，运行期建议做好相关警示宣传标语。

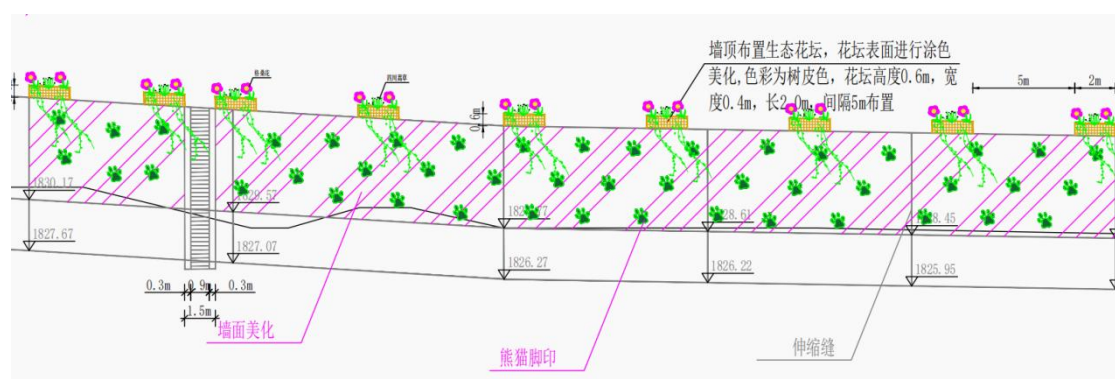
图 2-2-7 墙面美化设计

为提升防护堤的美观度，本次设计对 1#防护堤下游段（即可视范围）、2#防护堤全段外墙面进行涂色美化，防护堤墙面美化长度约 167.5 米，色彩为树皮色，采用挂网抹面工艺，材料为 M15 水泥砂浆及颜料添加剂，网料为 0.7 毫米厚镀锌钢丝网，抹面厚度不应大于 20 毫米。抹面前应清除墙面灰尘、污垢等杂物，并洒水湿润，抹面完工后应及时采取防风雨、防晒等防护措施并按规定进行养护。

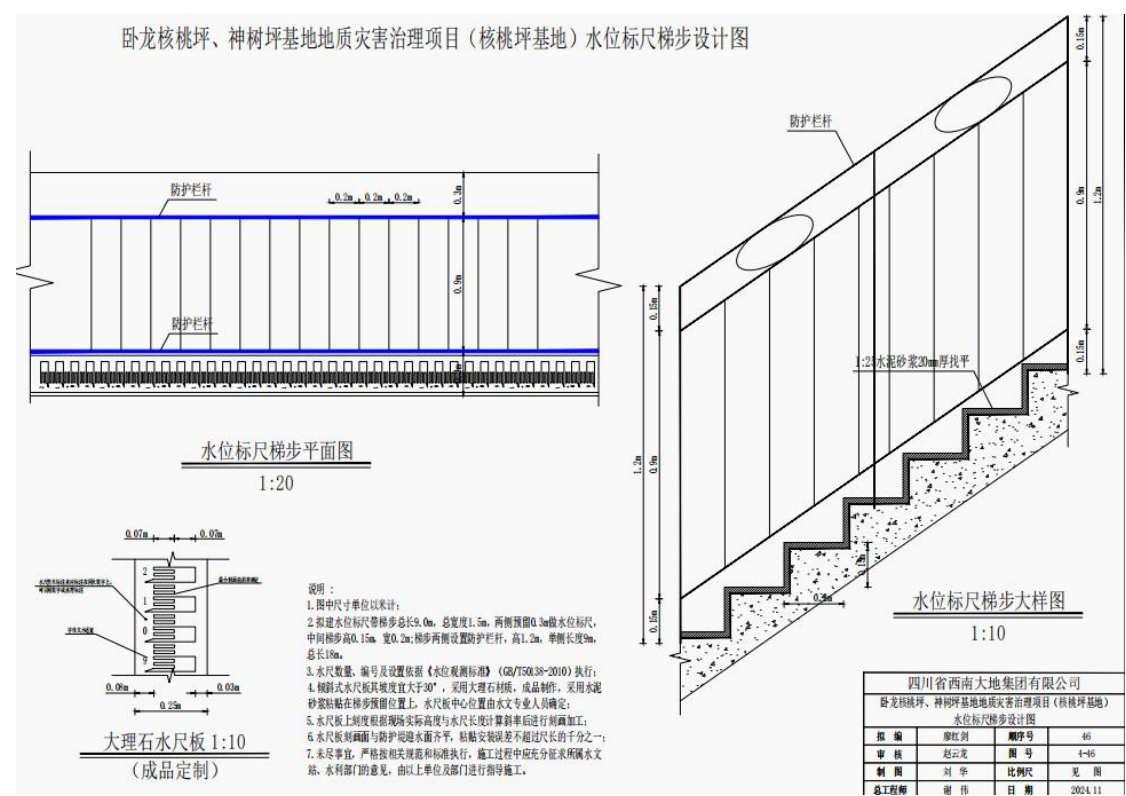
图 2-2-8 水平标尺设计图

拟建水位标尺带梯步总长 9.0 米，总宽度 1.5 米，两侧预留 0.3 米做水位标尺，中间梯步高 0.15 米，宽 0.2 米；梯步两侧设置防护栏杆，高 1.2 米，单侧长度 9 米，总长 18 米。水尺数量、编号及设置依据《水位观测标准》（GB/T50138-2010）执行。倾斜式水尺板其坡度宜大于 30°，采用大理石材质，成品制作，采用水泥砂浆粘贴在梯步预留位置上，水尺板中心位置由水文专业人员确定。梯步两侧设置防护栏杆，高 1.2 米，采用不锈钢材质，单侧长度 9 米，总长 18 米水尺板上刻度根据现场实际高度与水尺长度计算斜率后进行刻画加工。水尺板刻画面与防护堤迎水面齐平，粘贴安装误差不超过尺长的千分之一。未尽事宜，严格按相关规范和标准执行，施工过程中应充分征求所属水文站、水利部门的意见，由以上单位及部

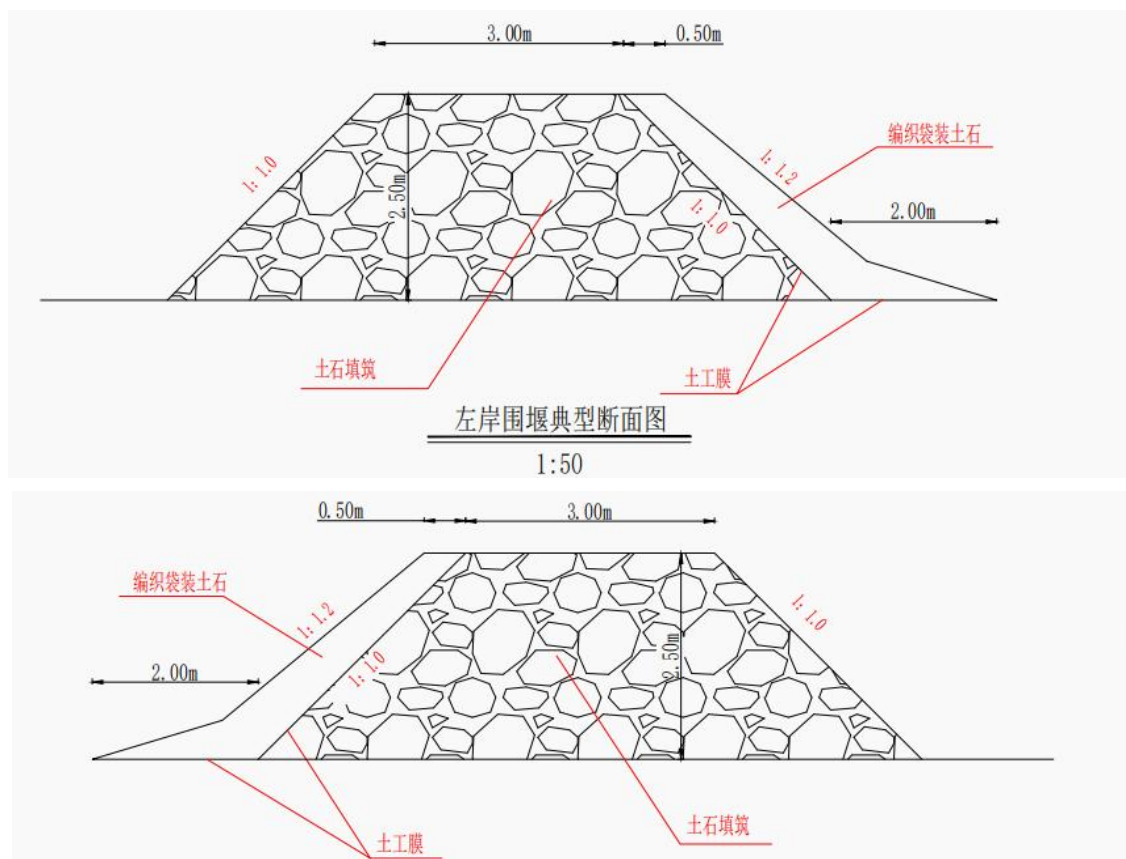
图 2-2-9 围堰典型断面图

由于治理工程位于河道内，为方便施工，需修建施工围堰兼做临时施工道路，河道左右两侧各 1 道，总长约 918 米，共 14688 立方米，顶宽 3.0 米，高 2.5 米，两侧按 1:1 放坡，采用外运碎块石土进行分层碾压，填缝材料中黏粒控制在 10%~20%，且不得含有植物根茎、砖瓦垃圾等杂质，分层厚度不大于 20 厘米，压实度不小于 90%，临河侧表层 30 厘米采用编织袋装黏性土堆砌，其中，左岸段长 357.6 米，右岸段长 560.4 米。

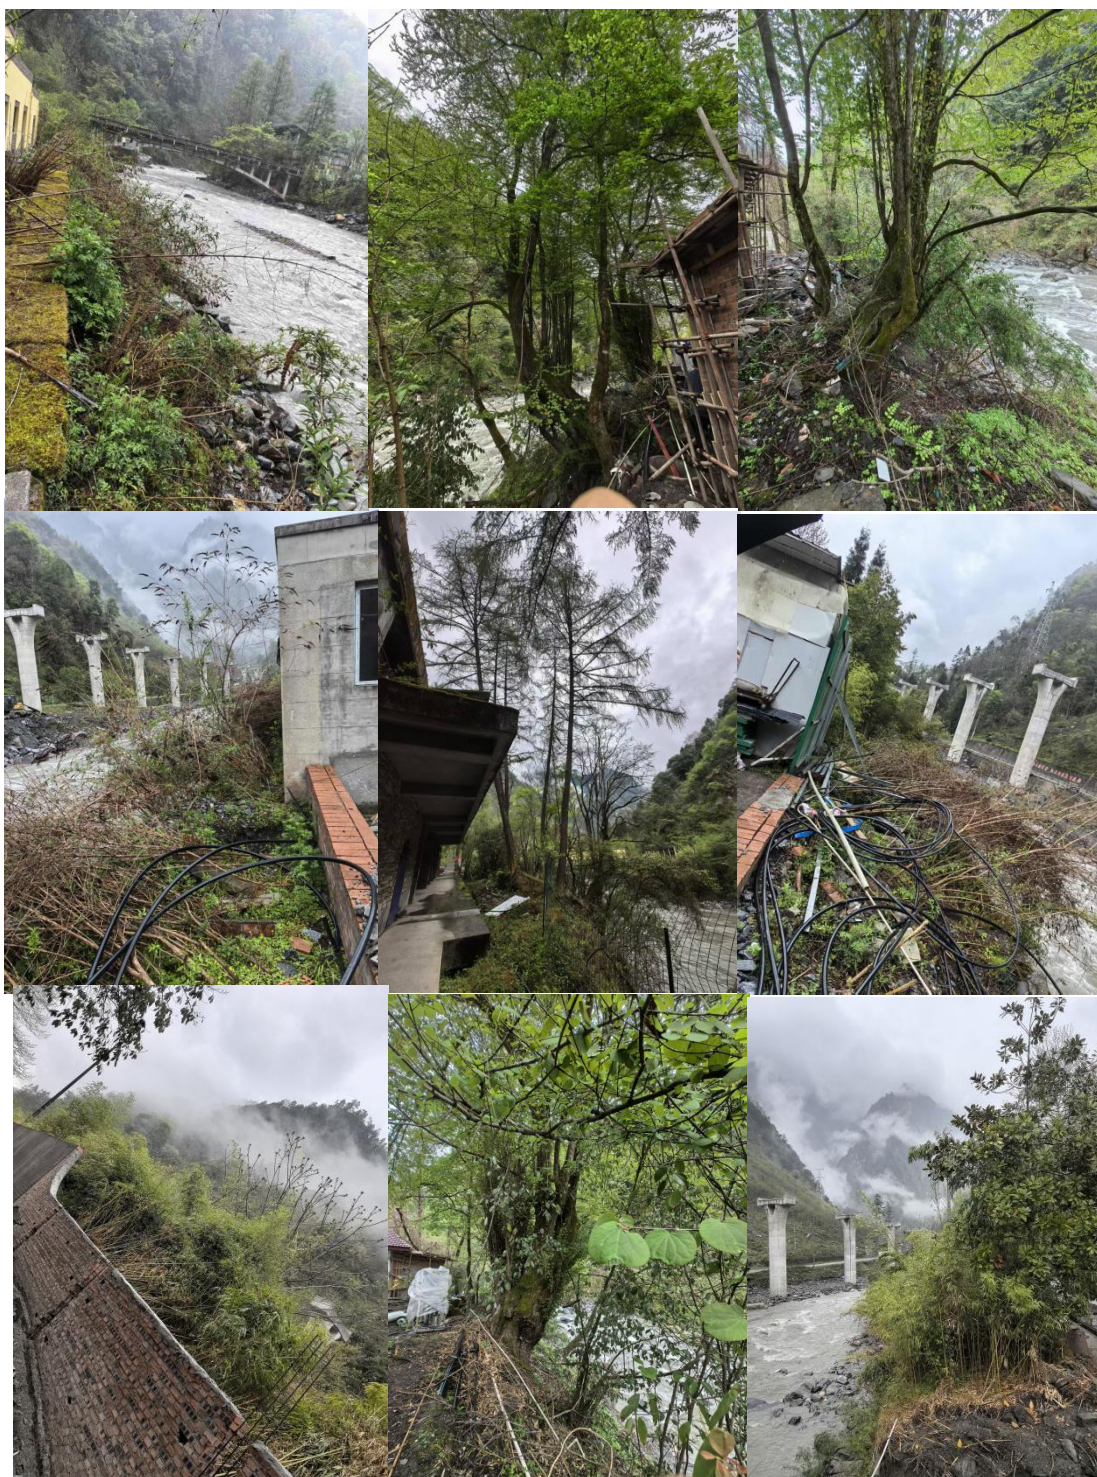
图 2-2-10 河岸与现有建筑关系（岸线空间十分狭窄）

对比两个方案，方案一施工围堰方量较方案二更大，但其填筑料均为基槽开挖所产生的，未额外新增土石方料。另外，方案二施工便道存在 3 个方面的隐患：①基地大量建构筑物紧邻现状河岸，拟建施工便道存在多处与基地建构筑物重合的情况；②施工机械进出对基地日常办公特别是大熊猫的正常作息等不可避免会造成较大影响；③根据地勘报告，基地岸坡现状处于基本稳定～欠稳定状态，加上基槽开挖扰动，拟建施工便道紧邻河道岸坡，若再在顶部设置施工便道形成加载后存在较大的安全风险（边坡失稳）。故综合比较后推荐方案一作为施工围堰及便道。

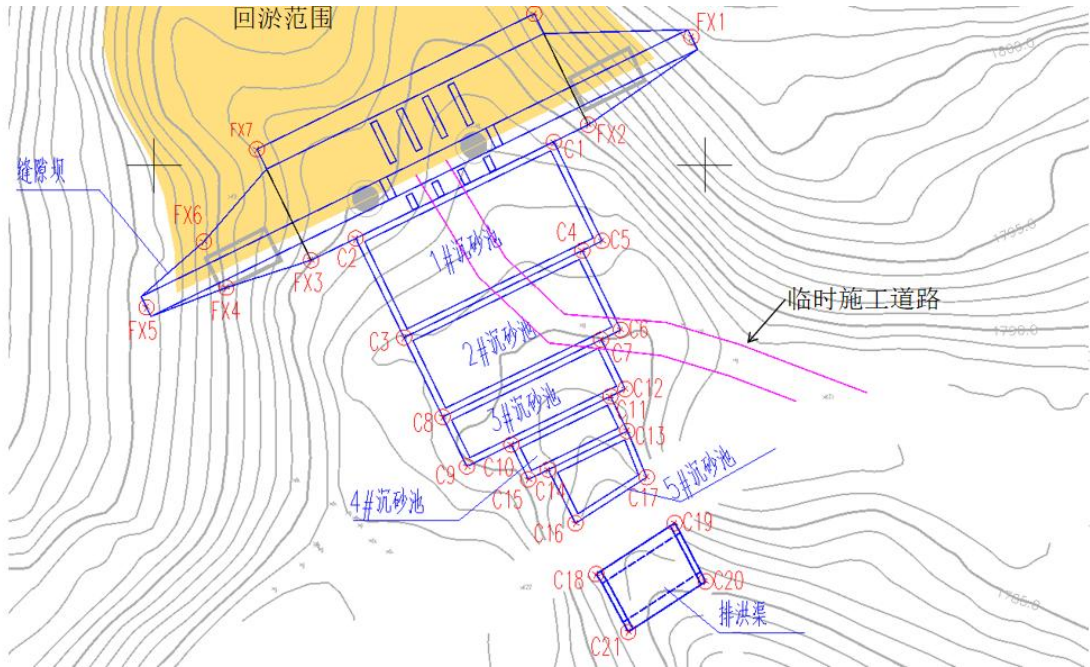
图 2-2-12 拦挡坝平面布局图

1) 主坝体设计 拦挡坝设计坝高 14.0 米，基础埋深 3.5 米，溢流口深度 1.5 米，有效坝高为 9.0 米；横断面上坝顶长度 55.2 米，坝底长度 28.0 米；纵断面上坝顶宽度 2.0 米，坝底宽度 11.2 米，迎水面坝坡按 1:0.6，背水面坝坡按 1:0.2；坝体圬工采用 C20 砼结构。拦挡坝库容为 8526 立方米，拟建拦挡坝处一次泥石流过流总量  $0.27 \times 10^4$  立方米（2%），可拦截次数约 3 次。
