中国大熊猫保护研究中心卧龙核桃坪、神树坪基地  
地质灾害治理项目对大熊猫国家公园（汶川区域）  
生态影响评价

专题报告

四川省林业和草原调查规划院

二〇二五年六月

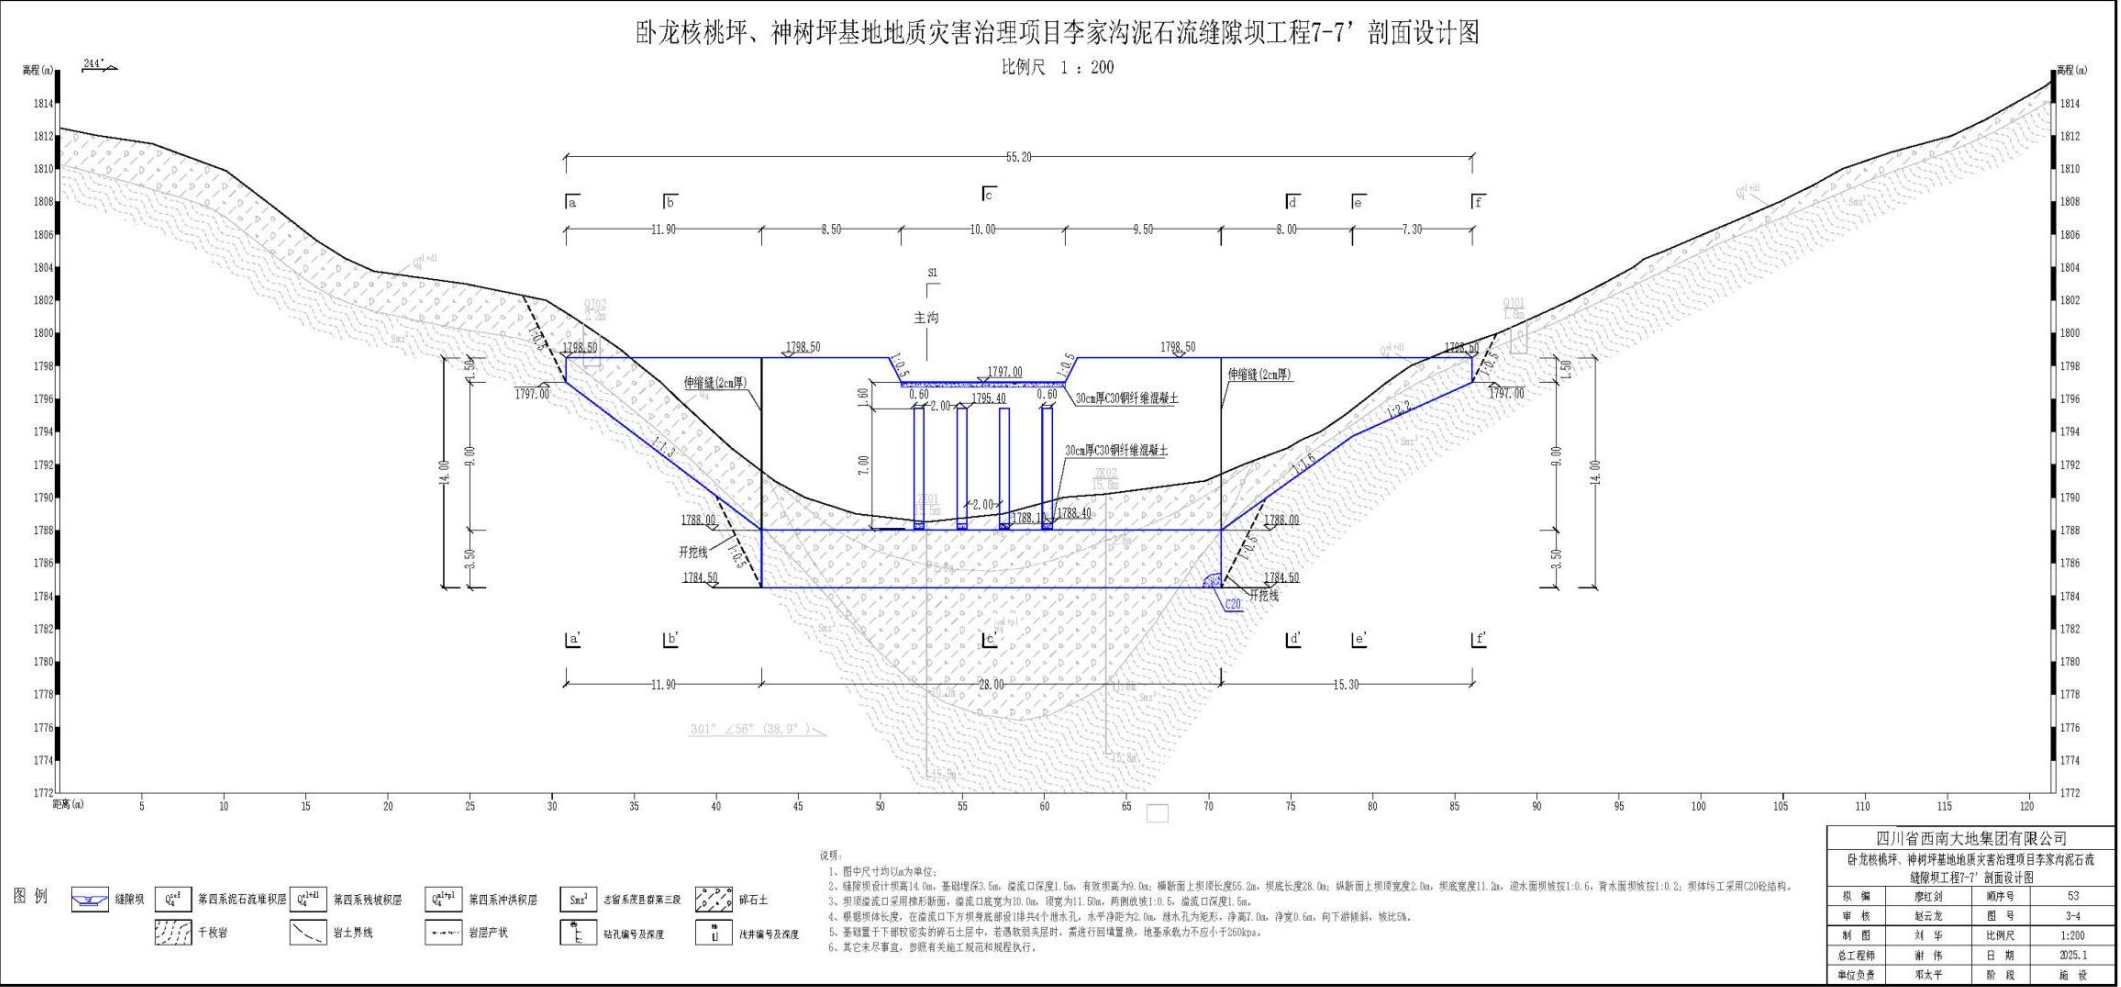
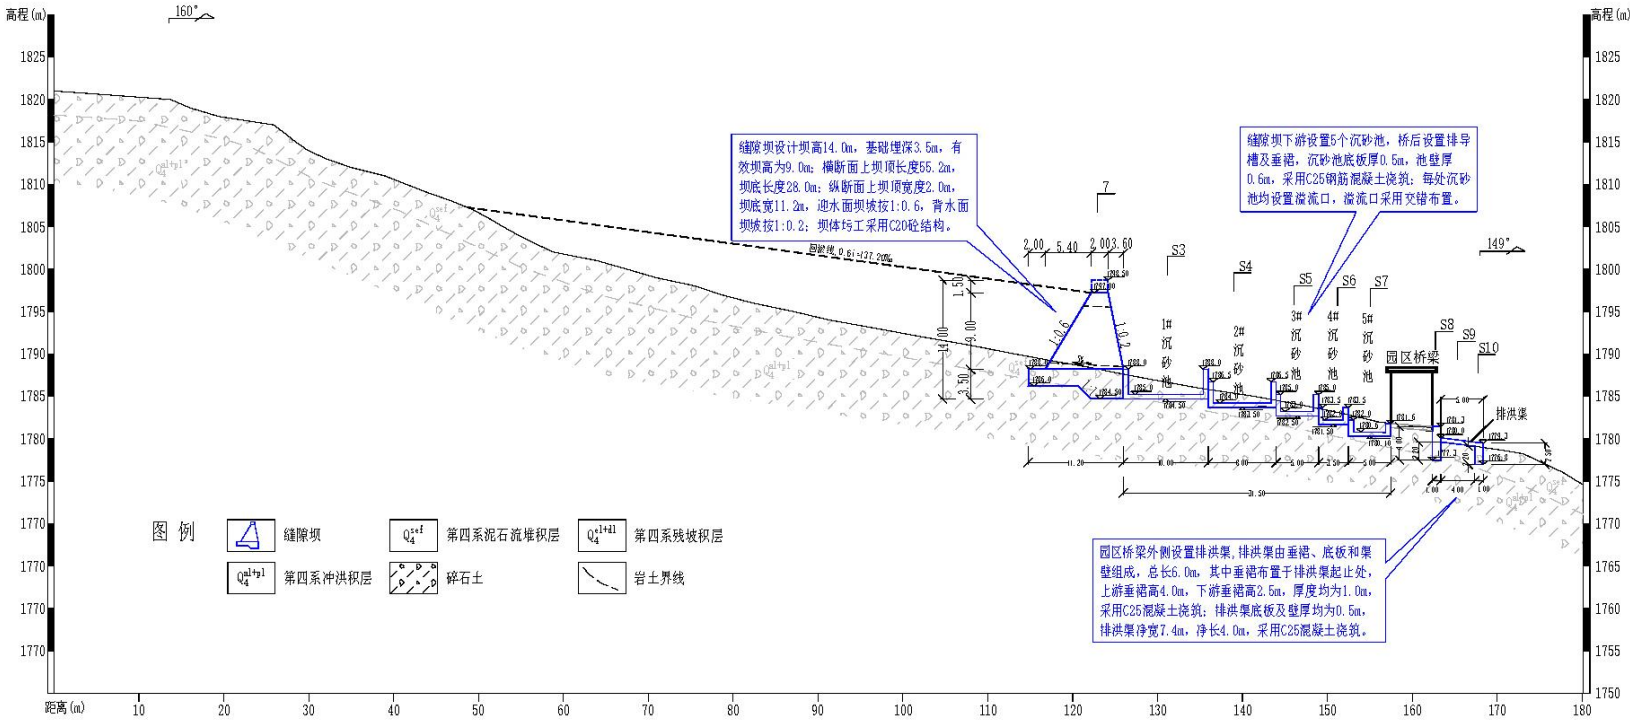
图 2-2-13 拦挡坝剖面图

4) 坝下消能防冲设计 该坝坝高 14.0 米，有效坝高 9.0 米，满库后过坝流体势必对下游沟床产生强烈的冲刷破坏（据计算，其坝下冲刷深度全为堆积层时达 0.66 米，如不进行防护，将冲刷坝下基础），如坝下冲刷掏蚀坝基，对坝体稳定性产生非常不利的影响，因此，坝下消能防冲设计就显得非常重要。由于坝高较大，坝下采用护坦进行防冲设计，拦挡坝护坦总长 20.0 米，厚 1.2 米，护坦设置 2 道齿墙，齿墙高 1.2 米，护坦上部满铺大块石，厚度 1.2 米，块石粒径不小于 0.5 米，左右两侧设置护坡翼墙，高 5.2 米，顶宽为 1.0 米，面侧坡比 1:0.3，背侧坡比 1:0.1，护坦前设置垂裙，垂裙深 3.0 米，护坦采用 C30 混凝土结构。

4) 坝基设计 设坝位置覆盖层厚度较大，基础置于第四系冲洪积、泥石流堆积混合堆积物上，砂卵石含量较高，承载力相对较高，考虑到坝基渗漏问题，采用 C20 砼矩形基础。下游侧基础埋深 3.5 米，上游侧基础埋深 2.0 米，横向长 28 米，纵向宽 11.2 米。

卧龙核桃坪、神树坪基地地质灾害治理项目缝隙坝S1-S1'剖面设计图

- 1、图中尺寸均以m为单位;
- 2、缝隙坝设计坝高14.0m, 基础埋深3.5m, 溢流口深度1.5m, 有效坝高为9.0m; 横断面上坝顶长度55.2m, 坝底长度28.0m; 纵断面上坝顶宽度2.0m, 坝底宽度11.2m, 迎水面坝坡按1:0.6, 背水面坝坡按1:0.2; 坝体均工采用C20砼结构。
- 3、坝顶溢流口采用梯形断面, 溢流口底宽为10.0m, 顶宽为11.50m, 两侧边坡1:0.5, 溢流口深度1.5m。
- 4、根据坝体长度, 在溢流口下方坝身底部设1排共4个泄水孔, 水平净距为2.0m, 泄水孔为矩形, 净高7.0m, 净宽0.6m, 向下游倾斜, 坡比5%。
- 5、缝隙坝下游设置5个沉砂池, 1#沉砂池顺沟长10m, 宽20m, 深3.0m, 溢流口宽5.0m, 深0.5m; 2#沉砂池顺沟长8m, 宽18m, 深2.5m, 溢流口宽4.0m, 深0.6m; 3#沉砂池顺沟长5m, 宽16m, 深2.0m, 溢流口宽4.0m, 深0.6m; 4#沉砂池顺沟长3.5m, 宽10m, 深1.5m, 溢流口宽4.0m, 深0.6m; 5#沉砂池顺沟长4.54~5.45m, 宽7.63~8.0m, 深1.0m, 溢流口宽6.56m, 深0.4m; 沉砂池边墙宽0.6m, 底部厚0.5m, 均采用C25混凝土浇筑。
- 6、园区桥梁外侧设置排洪渠, 排洪渠由垂裙、底板和渠壁组成, 总长6.0m, 其中垂裙布置于排洪渠起止处, 上游垂裙高4.0m, 下游垂裙高2.5m, 厚度均为1.0m, 采用C25混凝土浇筑; 排洪渠底板及壁厚均为0.5m, 排洪渠净宽7.4m, 净长4.0m, 采用C25混凝土浇筑。
- 7、基础置于下部较密实的碎石土层中, 若遇软弱夹层时, 需进行回填置换, 地基承载力不应小于260kpa。
- 8、其它未尽事宜, 参照有关施工规范和规程执行。

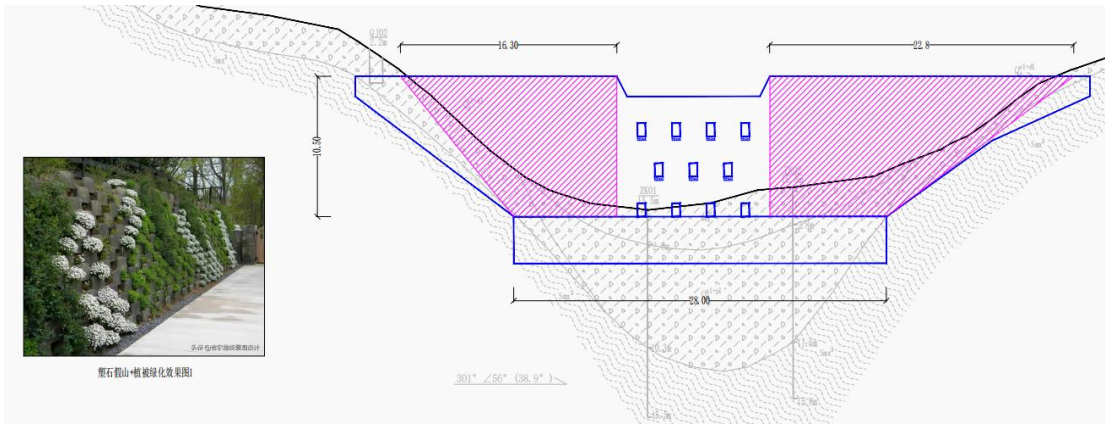
图 2-2-15 拦挡坝美化立面图

7) 坝体墙面美化 为保证治理工程与景区环境协调，拦挡坝背水侧需进行墙面美化，除泄水孔外整面墙体进行挂网抹面，抹面顶宽 50.6 米，底宽 28 米，高 9~10.5 米，抹面面积为：390 平方米，色彩为树皮色，采用挂网抹面工艺，材料为 M15 水泥砂浆及颜料添加剂，网料为 0.7 毫米厚镀锌钢丝网，抹面厚度不应大于 20 毫米；溢流口两侧墙体采用绿植墙进一步加强美化效果，绿植墙采用花草藤本种植槽，槽内覆土并混合种植适宜当地气候条件且具有一定景观效果的花草藤本植物，推荐采用格桑花、四川蒿草、常春藤，施工中可根据业主意见适当调整，混播密度按 80 千克/公顷，比例按 2:1:1。单个种植槽横向宽度 5 米，高 0.4 米，宽 0.2 米，四周壁厚 5 厘米，采用 C25 砼浇筑，种植槽立面呈品字形分布，共 13 个种植槽，横向间距 2.9 米、5 米，竖向间距 2 米，共 4 排，最上排距坝顶距离 1 米，花草籽撒播后应加强后期管护。为增强种植槽的强度及与拦挡坝坝体之间的连接性，浇筑砼之前需进行植筋，垂直坝体墙面植入 $\phi 8$  钢筋，单根长度 0.9 米，间距 0.2 米，横向钢筋采用 1 $\phi 6$  钢筋，单根长 5.8 米，钢筋型号均为 HRB400。墙面美化应在拦挡坝修建完毕后进行，美化前先在墙面上嵌入钢筋做锚杆，然后在上面制作绿化格，绿化格内种植绿植，绿植选用能够适应当地气候的品

种。美化施工过程中应注意施工安全，搭建脚手架应有专项施工方案，美化过程中应配套安全帽与安全绳，做好安全防护措施。

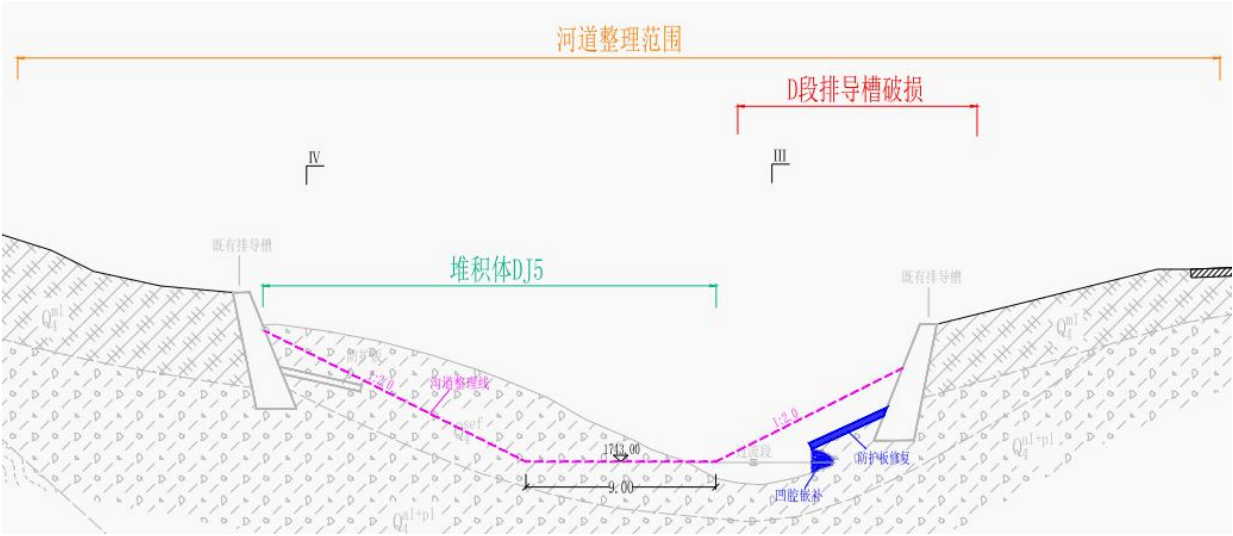
图 2-2-16 排导槽加固剖面图

上游桥右侧下游约 10~25 米处破损防护板进行更换。防护板修复采用 C25 混凝土浇筑，配置直径 8 毫米的 HRB400 钢筋网，钢筋网间距 20 厘米，防护板长 12 米，宽 4.0 米，厚度 30 厘米，共 14.4 立方米。

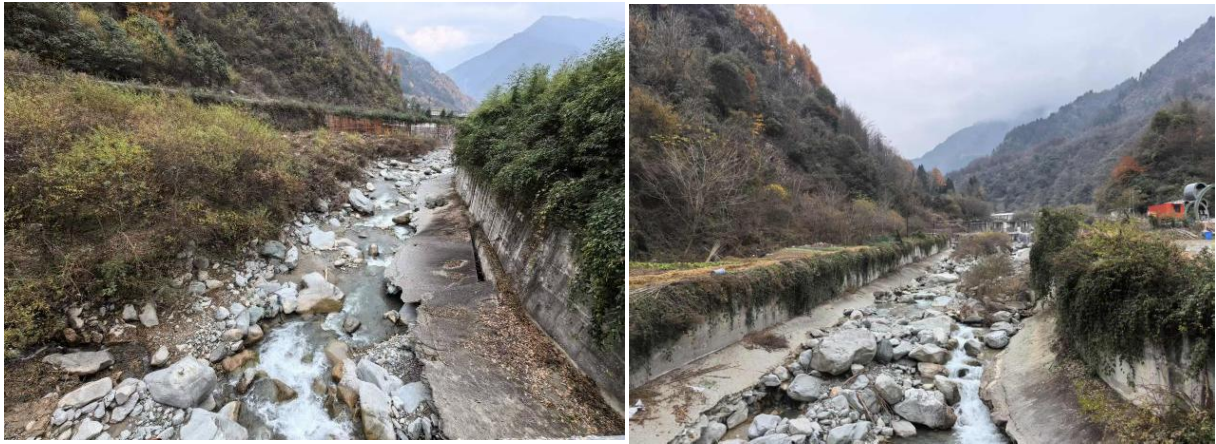
2-2-17 整理河道现状照片

**沟道整理的必要性：**一是由于原河床受水流集中冲刷，造成河床破坏后向岸边扩展。二是河流转弯处直接冲刷凹岸，造成河床防护堤基础掏蚀，同时另一侧形成堆积物，为引导河流沿已有河道中部流通，拟对河床段进行清理，对冲刷区域进行回填，引导水流靠

近河道中部过流。同时现场调查河道内几乎全为泥石流冲刷的乱石和一些杂灌，具备沟道整理的基础条件。

**主要措施：**沟道整理范围上游起点位于上游桥以上 140 米，终点位于下游桥附近，全长 700 米，总归整方量为 9633.29 立方米。对沟道内水流流向进行规整，使过流段位于沟道中部，避免造成集中冲刷，沟道整理以机械开挖为主，人工开挖为辅，原则上沟道整理土石方应挖填平衡，不产生弃土，沟道整理在新建垂裙和防护板局部修复后进行，沟道整理中严禁破坏防护堤和护板。

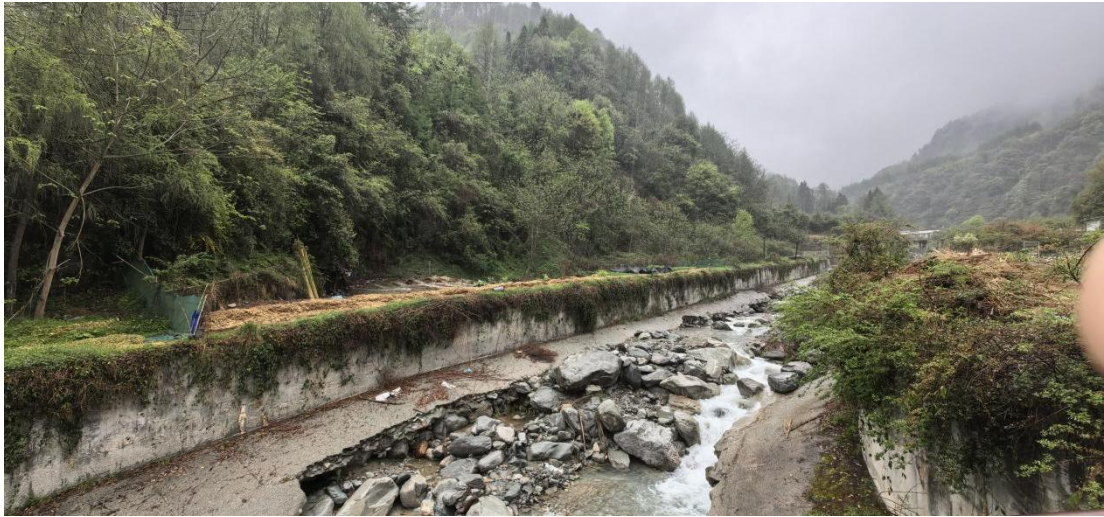
图 4-4-1 皮条河现状照片（4 月份）

**皮条河：**属于岷江右岸一级支流渔子溪上游正流段，发源于巴郎山东麓，呈东西向纵贯卧龙特区，于映秀镇汇入岷江，在评价区内河段长约3.1千米，其径流主要由降水补给，枯季主要由地下水和冰雪融水补给，水源涵养条件较好。枯季流量较稳定，最枯流量多发生在2月末至3月初，多年平均流量为26.4立方米/秒，枯水期（12月~4月）平均流量为11.6立方米/秒，占年径流量的18.3%。

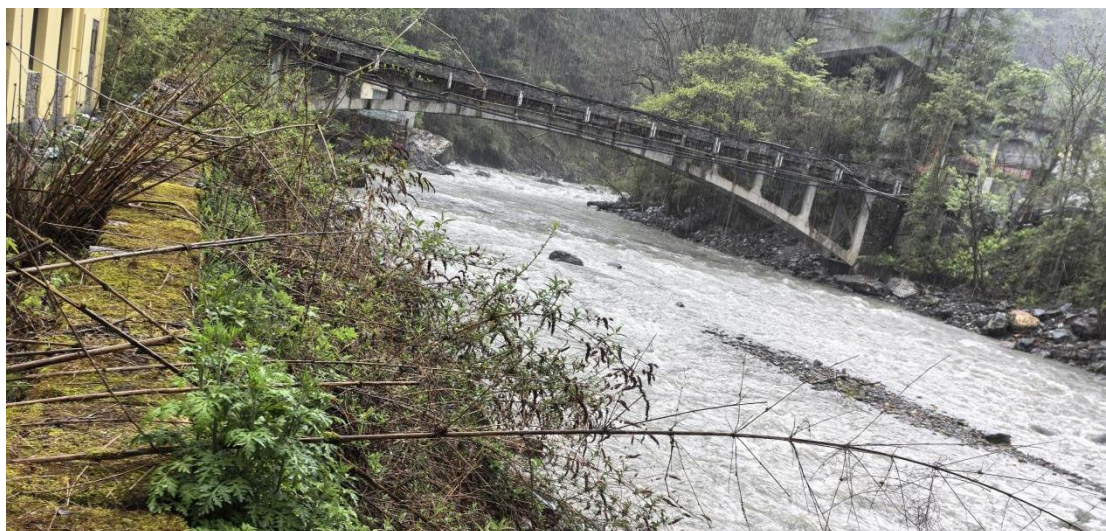
图4-4-2 幸福沟现状照片（4月份）

**幸福沟：**流域呈深切“V”型谷，具有岸坡陡峻，切割深度较大的特点，主沟纵长10.5千米，沟头最高点九大包高程为3285米，沟口与巴郎河交汇处高程为1520米，相对高差1765米，主沟平均纵坡降168%，其中上游与方子沟交汇处以上沟段纵坡陡峻，而以下沟段总体上纵坡略缓，且呈现陡缓相间的空间变化特征。沟谷平面上弯道发育，谷宽总体上上游窄，下游较宽，且也呈现出时宽时窄的变化特点。幸福沟下游流量150.5立方米/秒左右，丰水期流量可达2.0~5.0立方米/秒，主要接受大气降水和泉水补给，流量受降水量影响较大，总体上地震后流量有所增大。另外，幸福沟支沟发育，水系呈树枝状，且分布不对称，大部分支沟分布于沟域东部，沟域西部支沟较少。

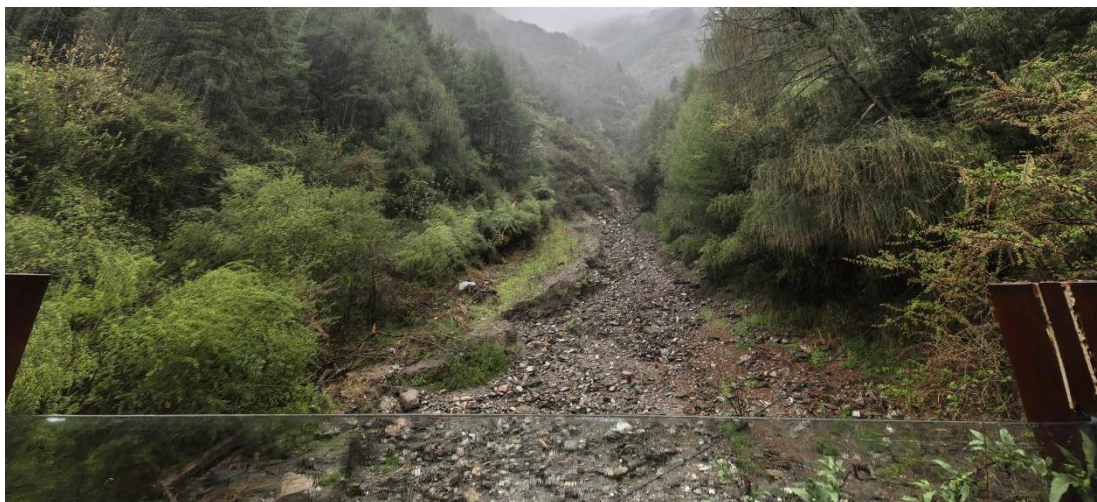
图4-4-3 李家沟现状照片（4月份）

**李家沟：**为幸福沟右岸支沟，属于季节性冲沟，全长2.1千米，相对高差700米，汇水面积0.66平方公里，泥石流沟沟谷形态主要以“V—U”字形沟谷为主地貌以中山侵蚀地貌为主，地形平面形态呈树哑铃状，岸坡陡峻，沟道短坡降大，水源主要来源于大气降水，雨季有水，冬季一般无水，据项目勘察报告，7月份雨季勘察期间流量一般0.05立方米/秒。其水生环境现状呈现以下特点：①水文条件不稳定，水流量波动剧烈，暴雨时径流量激增导致流速快、冲刷力强，非雨季常断流或仅有少量基流，这种极端水文变化使水生生物栖息环境破碎化；②泥沙淤积问题突出：冲沟流域内植被覆盖率低、土质疏松，暴雨期泥沙输入量极高，淤积导致河床抬升、水体浑浊，长期泥沙覆盖破坏底栖生物生境，降低水体溶解氧含量；沟道内泥沙主要源松散土质和泥石流沟道，通过拦挡坝建设及河道清淤工程减少淤积对水生境的破坏。③水生动物稀少：区域水体连通性受损，影响鱼类洄游与物种扩散，沟道内几乎无鱼类生存条件。
