引大济岷工程新增钻探点和配套进场道路

项目对大熊猫国家公园生态影响

评价专题报告

四川省林业科学研究院

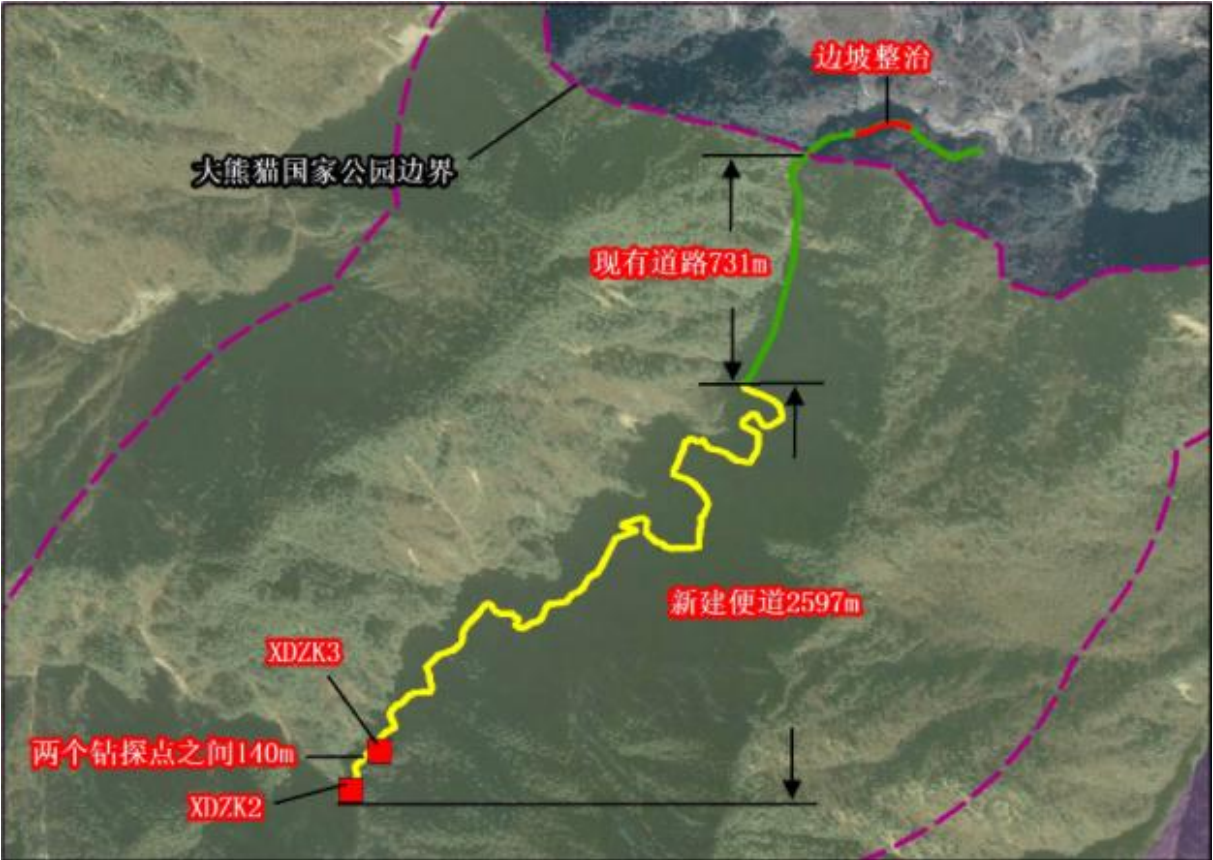
图 2.7-2 铅厂沟车行便道布置示意图

(2) 新修段长度 2.597 km

需接 1.211 km 的现有道路新修便道，长度 2.597 km、宽度 3.0 m，可以到达 XDZK2、XDZK3 钻探点。具体施工方案见 2.8.2 节。该方案可行，推荐该方案。

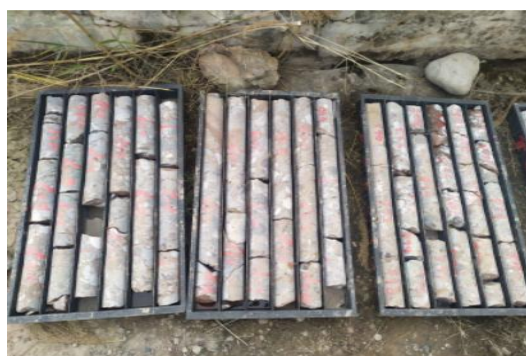
图 2.8-1 钻孔岩芯示意图

钻孔钻出的岩芯，用岩芯箱子装好，并及时人力、马匹或直升机外运至附近农户保存。钻出的岩芯如下图所示。

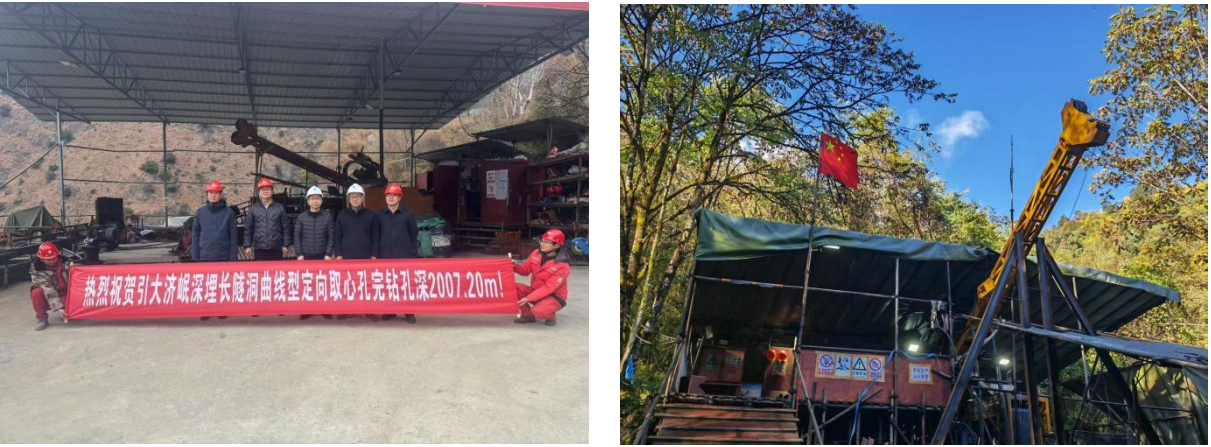
图 2.8-2 往期钻孔施工期现场照片

XDZK2、XDZK3 和 SPDZK4 钻孔人员食宿可租用附近昂州河煤矿或电站的现有房屋使用；老隧 ZK2 人员可租用红顶山的山顶寺庙房屋；拉 PD1 人员租用附近农户房屋。至老隧 ZK2 和拉 PD1 的人员便道，利用林间空隙或小路通行，不用新设施工便道。往期钻孔施工照片附下。

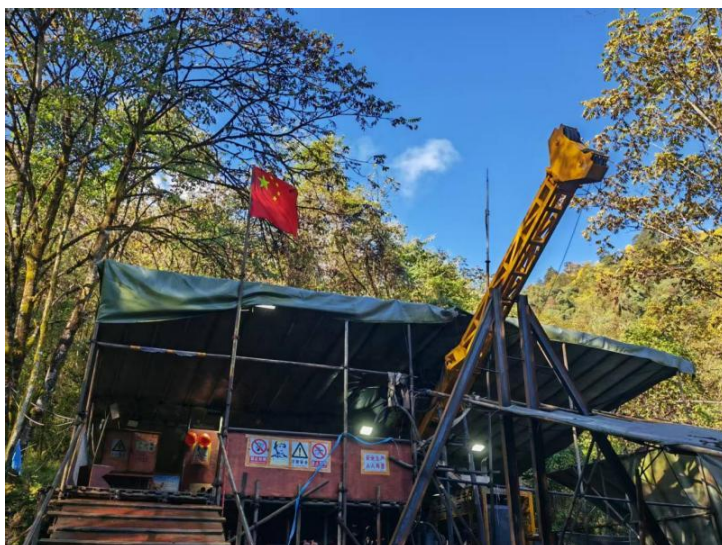
| 序号 | 类型 | 建筑物名称 | 桩号(总干) | | 长度(km) | 流量(m³/s) | 备注 |
|---|---|---|---|---|---|---|---|
| | | 大岗山隧洞 | 55+049.29 | 62+100.62 | 7.05 | 90 | |

依据噪声衰减的规律，距离钻探点 150-200 m 后递减至 50-60 dB（A），可逐步衰减至背景值。

勘探后恢复期对钻孔进行封堵，对钻孔平台进行植被恢复等，对评价区声环境的影响为低度影响。

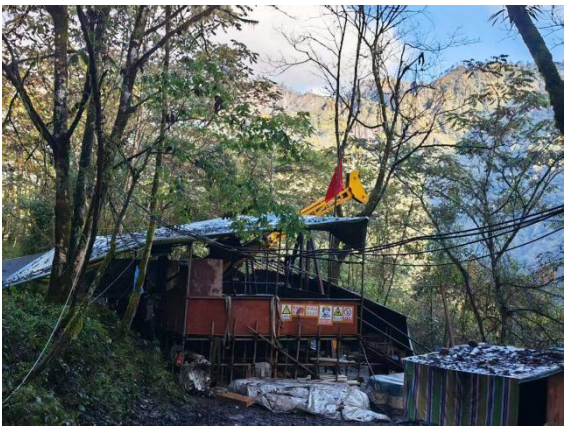
图 8.1-1 引大济岷前期钻探点钻探平台

参照引大济岷前期已批复的钻探点的实际实施情况，结合新增钻探点和车行便道现场生境现状，优化钻探点钻探平台搭建，钻探平台搭建可选在林间空地，减少对林木资源的采伐。

参照引大济岷前期已批复的钻探点的实际实施情况，钻探点钻探平台搭建如下图 8.1-1 所示。因此，对本次新增钻探点占地面积进行了优化。本次新增钻探点占地面积由 300 m<sup>2</sup> 优化为 200 m<sup>2</sup>。减少了在大熊猫国家公园的占地。同时，钻探平台搭建可选在林间空地，遇到大的树木可对勘探作业面进行微调，减少对林木资源的采伐。

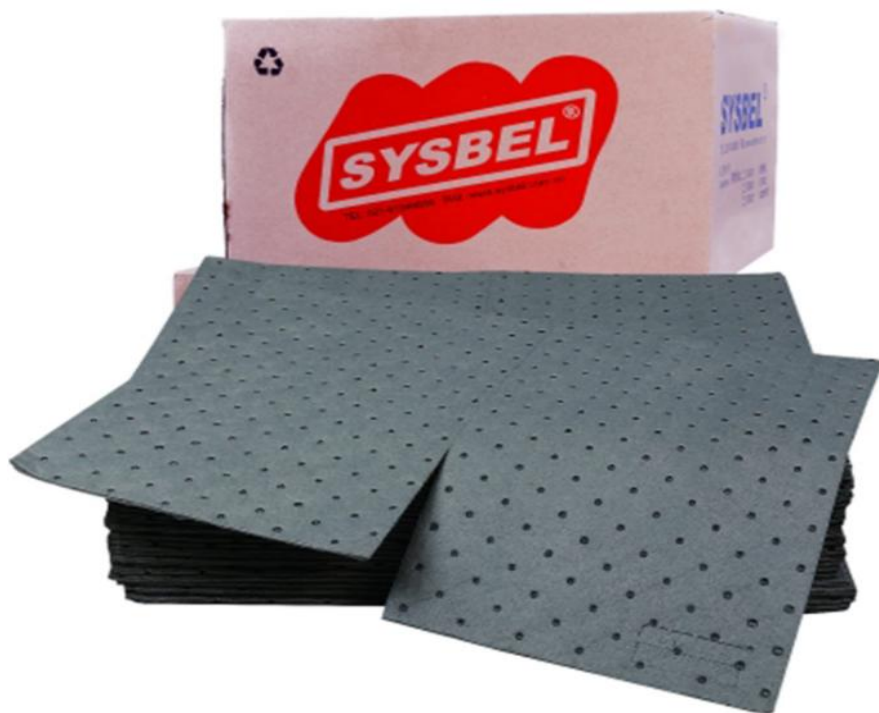
图 8.3-1 油污脏水吸附棉片

1）对于钻探产生的废水，勘探期施工时会在钻孔附近设置沉砂池（3-4m<sup>3</sup>），对钻探产生的废水进行收集，对废水外流风险进行防控。根据引大济岷前期地质勘察工程钻孔实施情况的回顾性分析，钻探用水量仅钻探初期的 2~3 天中 3m<sup>3</sup>/天，后续为循环使用上清液，每天产生的废水约 3 m<sup>3</sup>，废水经沉砂池沉淀后，上清液循环使用。

2）对于油污泄漏风险，勘探期施工时会采取铺设黄泥巴→30 cm 枕木→5 cm 木板→吸油毡和吸油棉的方式对柴油机潜在的泄漏风险进行防控。

参照前期地质勘察工程钻孔实施情况来看，对钻机使用的柴油机，为避免油污泄漏，采取平铺 0.5 m 厚的黄泥巴，再铺设一层 30 cm 的枕木，再铺设一层 5 cm 厚的木板，最后铺垫吸油毡和铺垫吸油棉的方式可行并有效，未发生油污进入土壤和污染水体的情况。

为避免油污泄漏，采取平铺 0.5 m 厚的黄泥巴，再铺设一层 30 cm 的枕木，再铺设一层 5 cm 厚的木板，最后铺垫吸油毡和铺垫吸油棉，不使其油污进入水体。
