**500kV 城沐一、二线塔位基础开裂整治工程  
对四川麻咪泽省级自然保护区  
自然资源、自然生态系统和主要保护对象  
影响评价报告**

**四川省生态环境建设工程监理有限公司**

**二〇二二年二月**

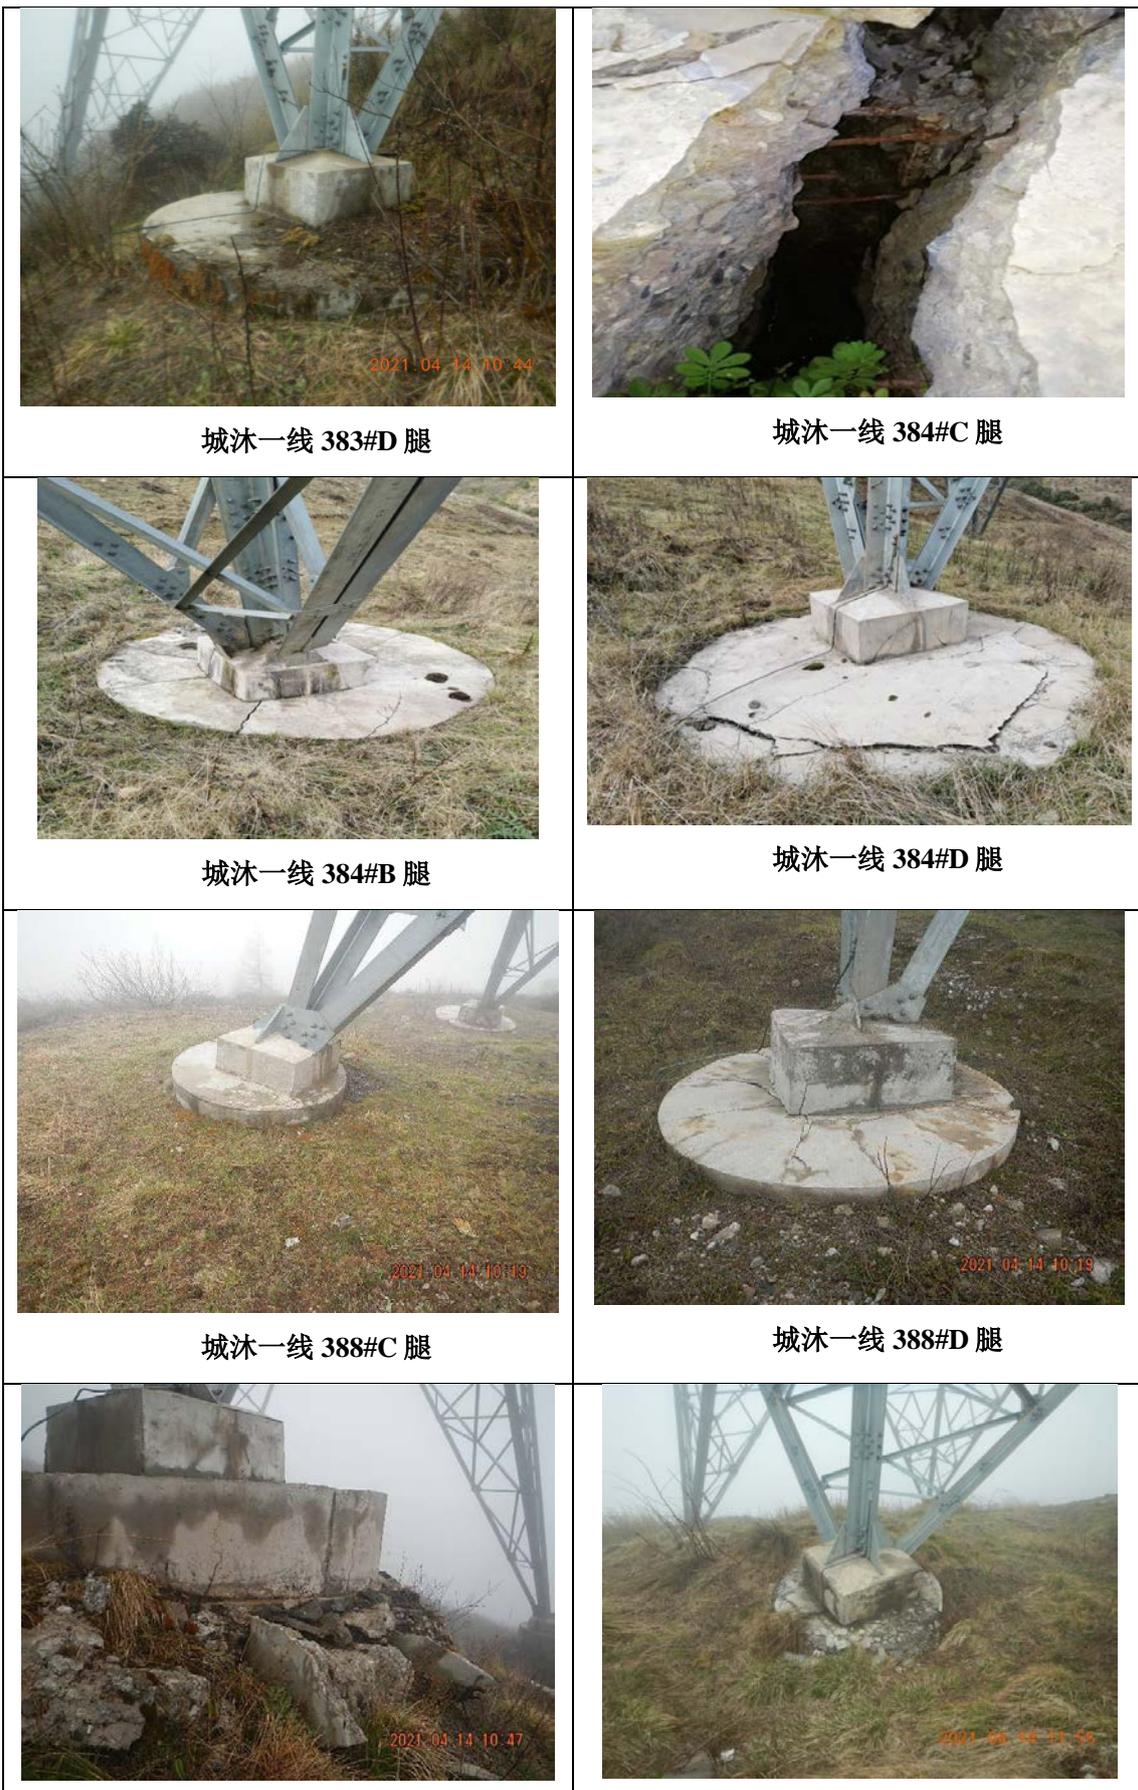
<p>城沐一线 389#A 腿</p>	<p>城沐二线 382#A 腿</p>

城沐 I 线 389 号塔位于近山顶一侧宽坡，坡度约  $20^{\circ}$  左右，AD 腿位于近山脊的坡面，塔腿地层岩性为玄武岩。该塔 A 腿 2015 年开裂严重，于 2015 年修复处理后，2018 年 8 月现场踏勘，基础表面有 2 条 0.2~0.5mm 的裂缝，裂缝深度浅，为干缩裂缝。

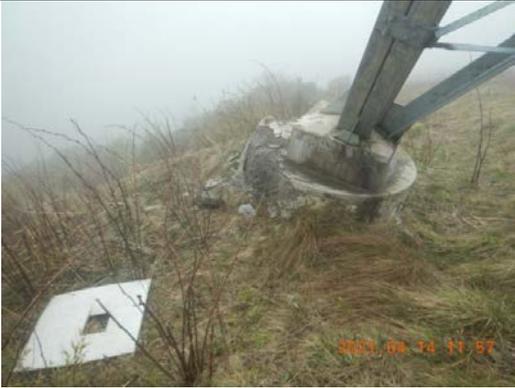
城沐 II 线 382 号塔位于近山脊鞍部一侧斜坡，坡度约  $15^{\circ}$  左右。本塔位为 2021 年新提出，A、C、D 腿基础表层混凝土出现龟裂，并起壳、掉皮，周边可见渗水、浸水痕迹。

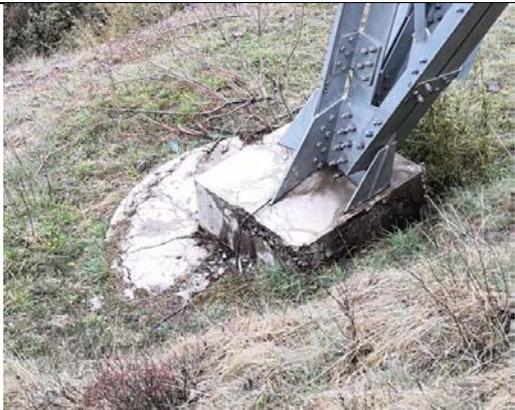
<p>城沐二线 386#C 腿</p>

城沐 II 线 386 号塔位于条状窄上，BD 腿位于正脊背，D 腿较 B 腿低，AC 腿位于脊两侧陡坡，坡度约  $25^{\circ}$  左右，塔位覆盖层 1m，1m 以下为玄武岩，塔位附近无影响塔位稳定性的不良地质现象。C 腿基础存在网纹状裂缝，缝宽约 0.2~2mm 不等，裂缝周边可见地表水冲刷、入渗痕迹；D 腿基础裂缝呈网纹状，

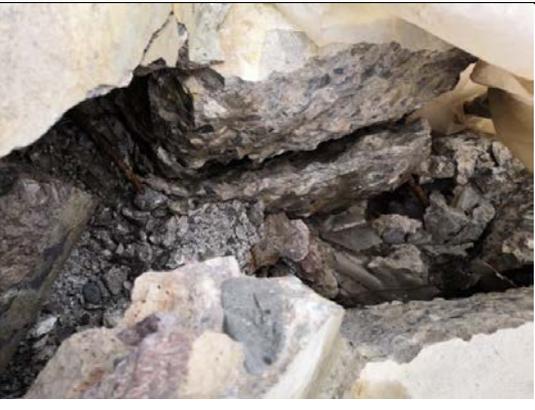
<p>城沐二线 386#D 腿</p>

最深裂缝位于基础外缘，宽约 15~20cm，表层可见水泥掉块和鼓胀，同 2018 年工代资料对比，裂缝在持续发展，发展速度较快，仍有持续发育迹象，其它腿未见明显裂纹。

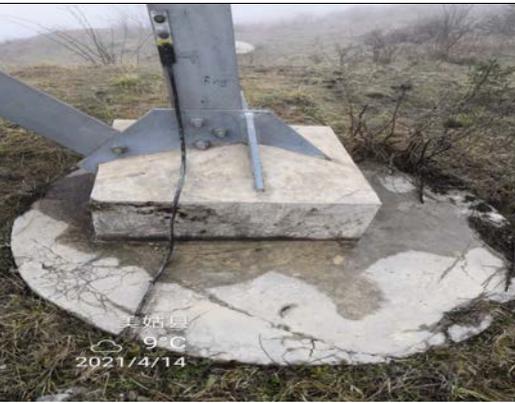
<p>三姑县 9°C 2021/4/14</p> <p>城沐二线 389#B 腿</p>

城沐 II 线 389 号塔位于近山顶一侧宽坡，坡度约 15° 左右，AD 腿位于坡下侧，塔腿地层岩性为玄武岩。该塔 B、C 腿多处可见宽 0.2~0.5mm 的裂缝，裂缝深度浅；D 腿可见 2 条约 0.2~0.5mm 左右的裂缝，裂缝深度一般小于 10cm，裂缝周边可见渗水、浸水痕迹。

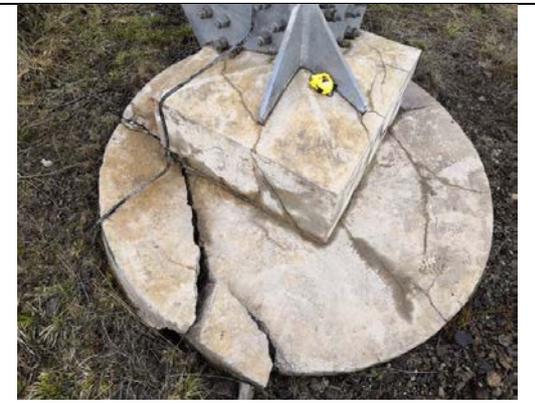
<p>城沐二线 390#D 腿</p>

城沐 II 线 390 号塔位于近山顶一侧宽坡，坡度约 15° 左右，AD 腿位于坡下侧，塔腿地层岩性为玄武岩。该塔 B 腿有 3 条 0.2~0.5mm 的裂缝，裂缝深度浅，为干缩裂缝；D 腿基础表层混凝土起壳、掉皮，多处可见宽约 0.2~0.5mm 左右的裂缝，裂缝深度一般小于 10cm，裂缝周边可见渗水、浸水痕迹。

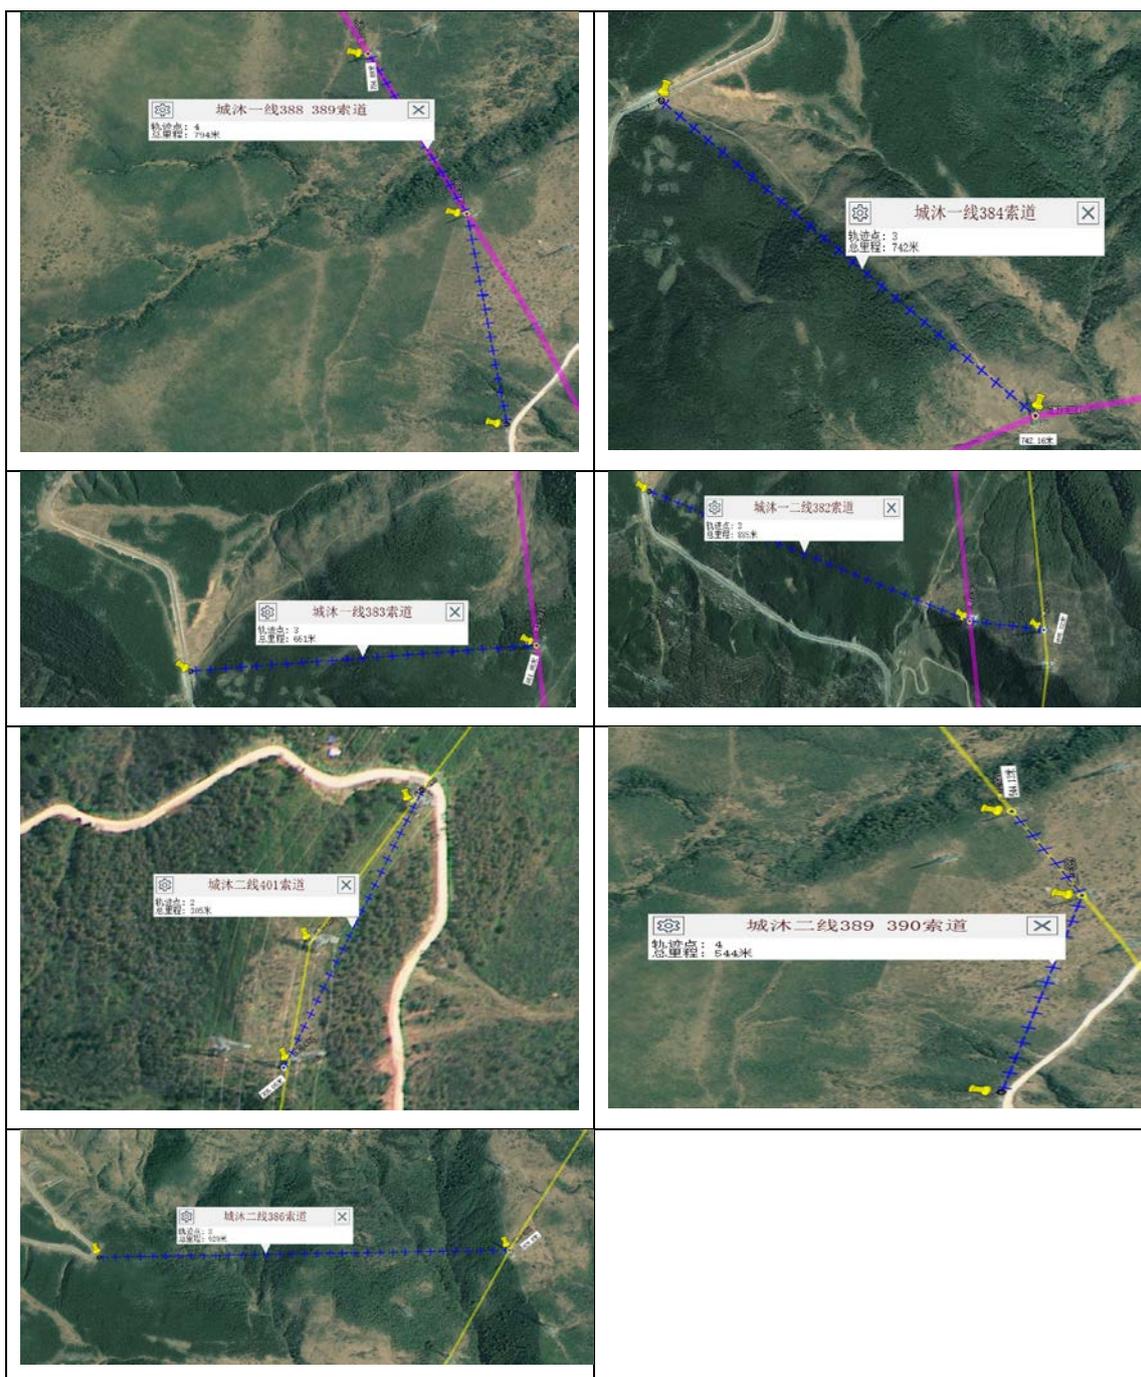
**索道：**索道工程包括起点-终点的起重装置、索道和中间支架锚坑。本次塔基整治的塔位均位于山坡，为减少对自然保护区的破坏，本次施工所需材料均采用**大运+小运相结合的方式**，不新建施工道路。大运为：采用汽车及农运车将材料运送至塔位附近的县道 163。小运为：索道运输。索道设置在县道 163 旁边的空地。架设索道是解决运输的重要途径，架设索道作用是运输工器具及材料（比如抱杆、葫芦、钢筋、工字梁、砂石、水泥等），架设高度在 5-6 m 左

**锚坑：**锚坑起固定作用。（1）索道需要挖锚坑，否则索道架设不起，绳索没有张力肯定落地。（2）所有塔位周围锚坑属于拉线锚坑，对稳固铁塔起到辅助作用。

索道长度及起终点详见下面示意图：

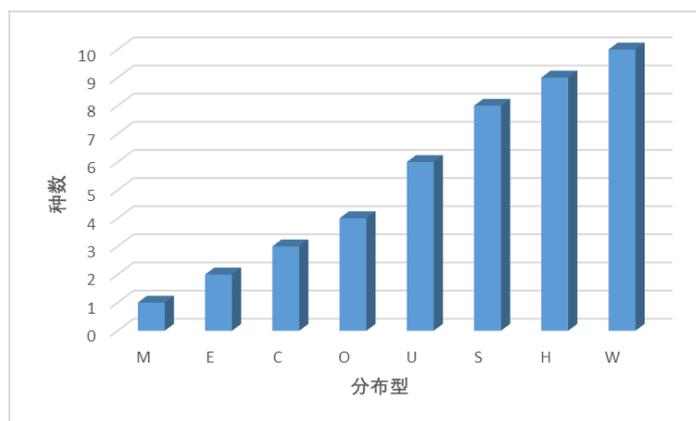
图 4-1 评价区鸟类各分布型物种数

根据张荣祖 2011《中国动物地理》的动物分布型划分体系，评价区鸟类可分为 8 种分布型。其中广布型最多，有 10 种，占评价区鸟类总数的 23.26%；喜马拉雅—横断山区型有 9 种，占评价区鸟类总数的 20.93%；南中国型有 8 种，各占评价区鸟类总数的 18.60%；古北型有 6 种，占评价区鸟类总数的 13.95%（图 4-1）。

注：分布型：“C”代表全北型；“D”代表中亚型；“E”代表季风型；“M”代表东北型；“O”代表不易归类型；“H”代表喜马拉雅—横断山区型；“U”代表古北型；“W”代表东洋型。
